# RAPPORT D'INSPECTION PRÉACHAT

Les Inspections Mercurio Inc.

21 juillet 2022

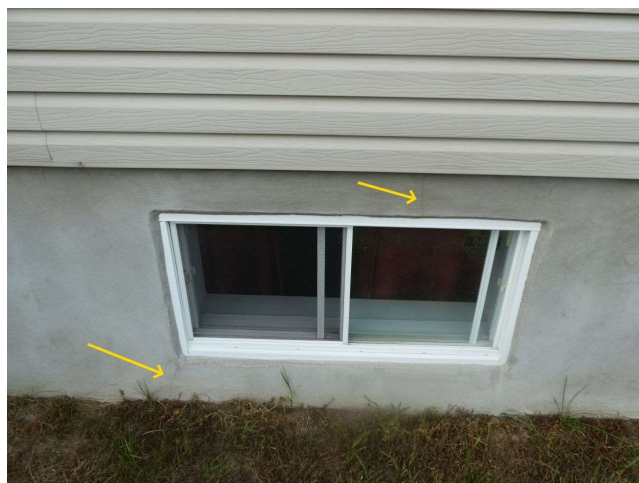
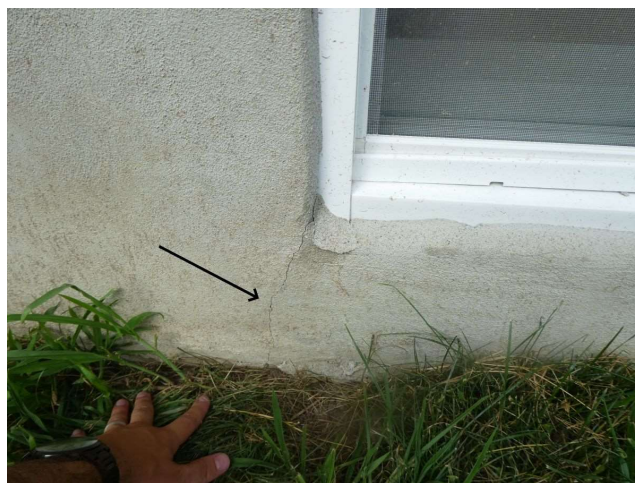
Nous avons remarqué une ou plusieurs fissures de crépi.

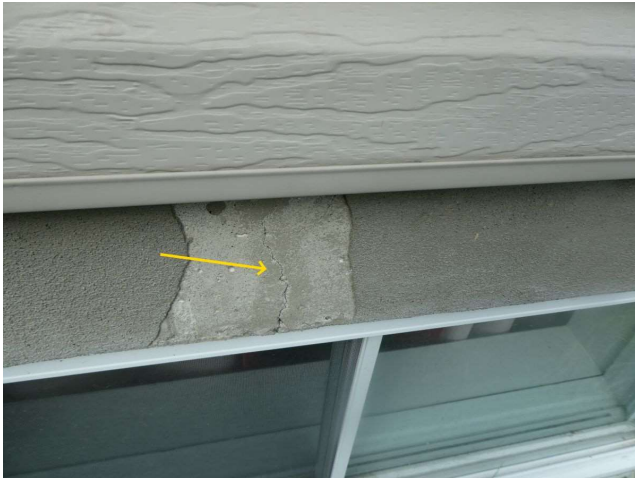
Façade droite

Nous avons noté la présence d'une fissure de fondation.

Une fissure non réparée représente un risque d'infiltration d'eau à l'intérieur du bâtiment et peut se dilater avec le cycle de gel/dégel, provoquant des dommages plus importants. De plus, la présence d'eau dans les matériaux putrescibles peut favoriser l'apparition de moisissures et de pourriture, ce qui peut être nocif pour la santé des occupants.

Une inspection visuelle-punctuelle et non intrusive ne peut conclure sur la nature ou la cause pour la présence de ces fissures, ni si une fissure a fui dans le passé, seule une expertise menée par une firme qualifiée le peut.

Il est recommandé qu'un expert évalue davantage les fissures car seul celui peut déterminer si des travaux supplémentaires, tel qu'un renforcement structurel, sont nécessaires.

Une fois réparé, nous vous recommandons de surveiller toutes les fissures. Si une fissure continue de bouger ou s'élargit, nous vous recommandons de consulter un expert en fondations.

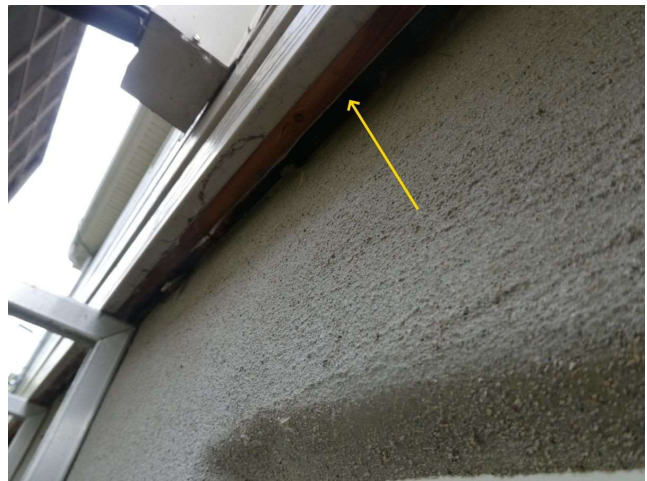
Revêtement extérieur (vu du bas)

Nous avons noté qu'il n'y avait pas de ventilation derrière le revêtement à certains endroits.

L'installation d'une fourrure horizontale au bas du revêtement limite la ventilation derrière le parement et empêche l'eau qui peut s'accumuler de sortir. Au fil du temps, l'accumulation d'eau peut entraîner une détérioration du bois et faciliter l'infiltration d'eau derrière le revêtement. Cette situation facilite la croissance des moisissures et peut endommager la structure du bâtiment.

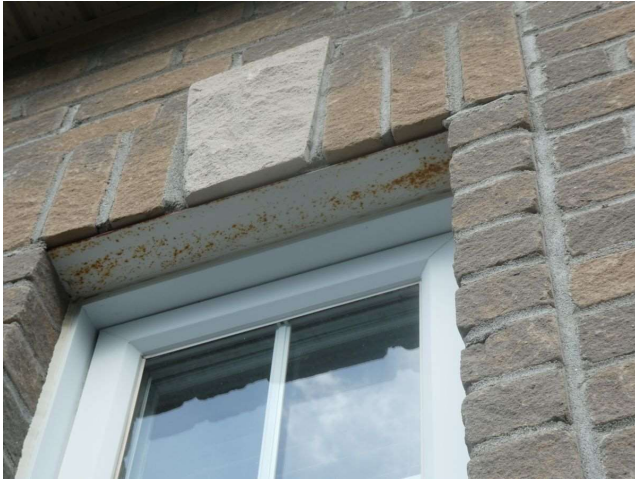
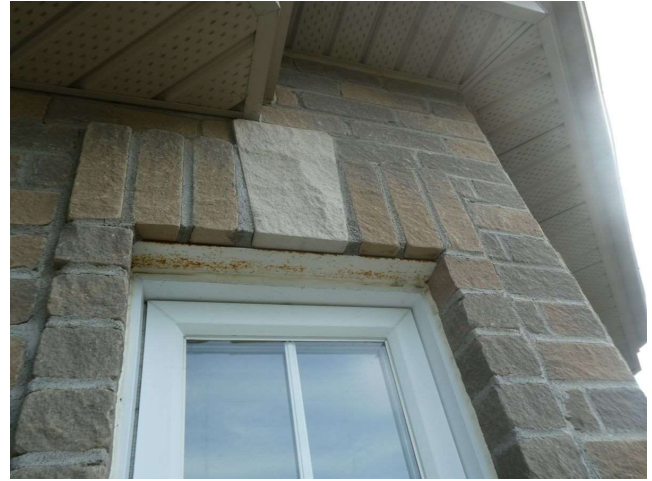
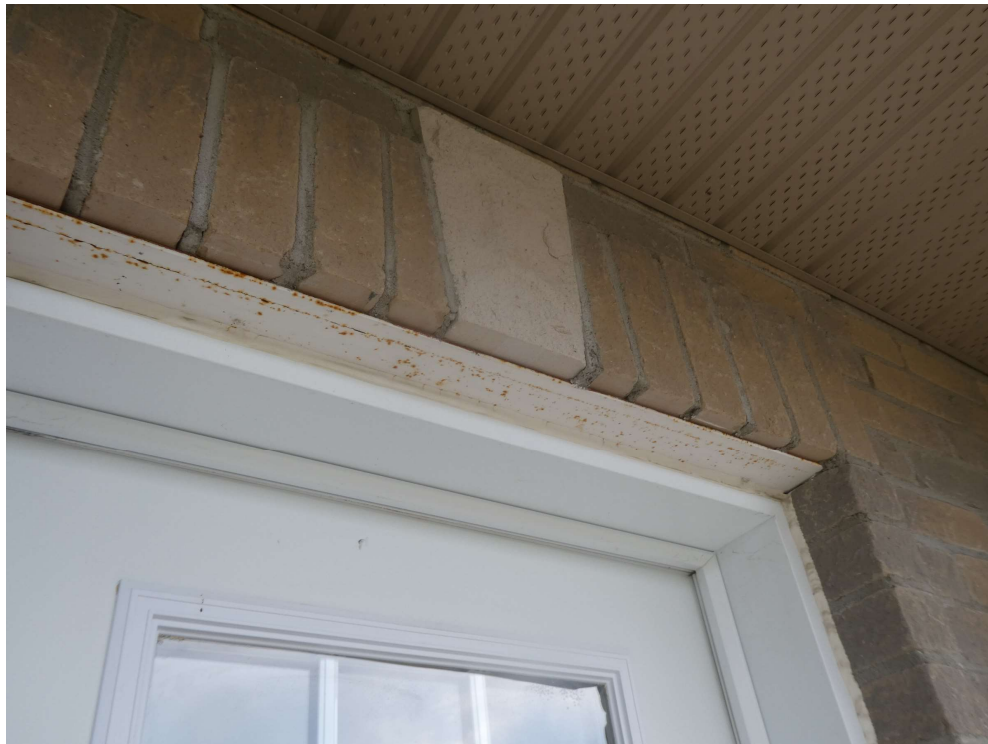
Le linteau est un élément structural qui permet de soutenir la charge des matériaux situés au-dessus de celle-ci (brique, pierre, maçonnerie, etc.) et la reporter sur chacun de ses côtés. Assurez-vous de les protéger contre la rouille en faisant un entretien régulier de ceux-ci.

Nous vous recommandons de contacter un maçon pour procéder aux correctifs nécessaires.

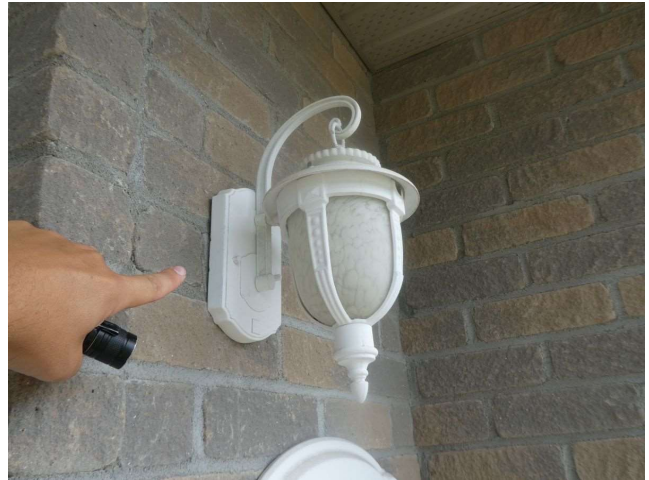
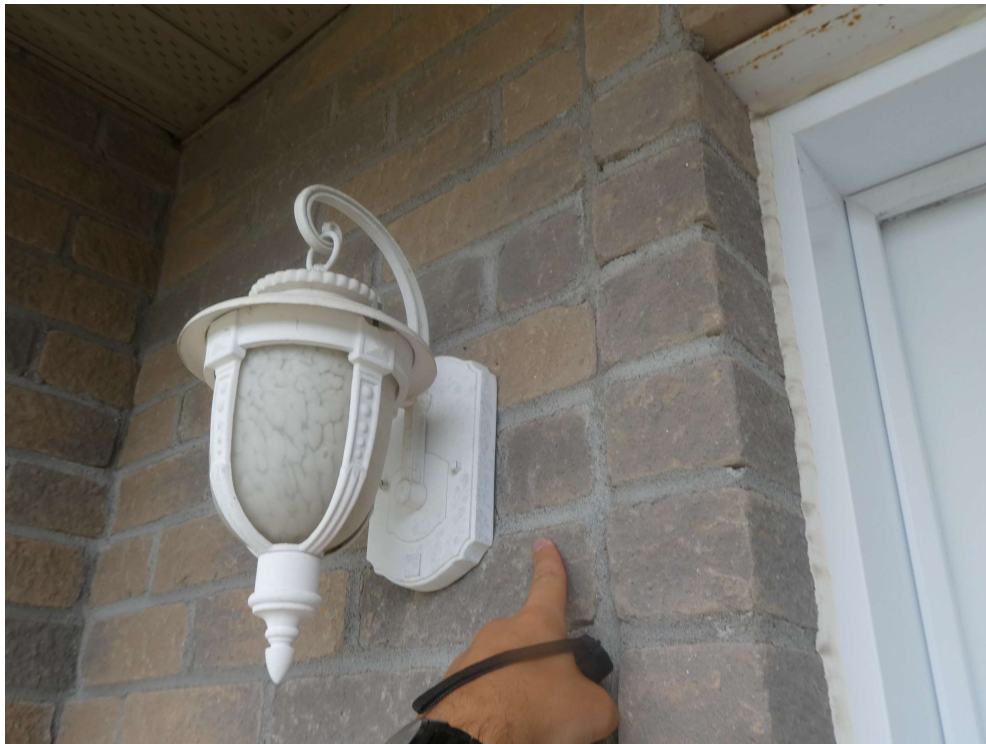
Nous avons constaté que le périmètre de certaines ouvertures des murs extérieurs (tuyaux, câbles, sorties d'air, etc.) n'était pas correctement scellé. Cela pourrait provoquer l'entrée d'eau ou d'insectes nuisibles et causer des dommages internes.

Nous vous recommandons de contacter un entrepreneur licencié afin de procéder au correctifs nécessaires.

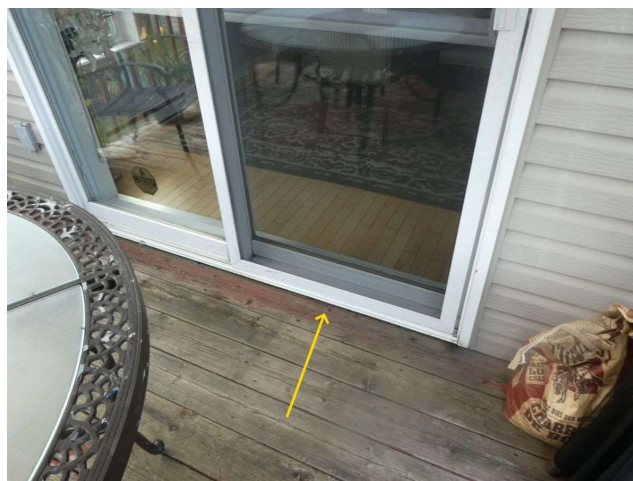
Balcon arrière

Nous avons remarqué certaines portes extérieures qui n'avaient pas de seuil surélevé. En d'autres termes, la base de la porte était trop près du sol.

Dans les climats froids, les portes extérieures doivent avoir un seuil surélevé. S'il n'y en a pas, la neige peut s'accumuler et causer des infiltrations d'eau et des dommages.

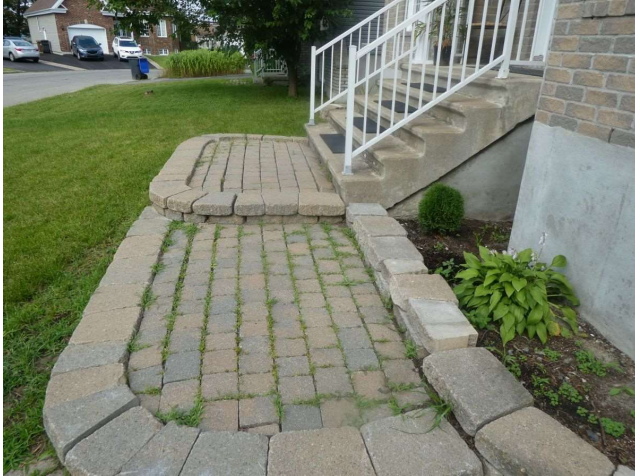
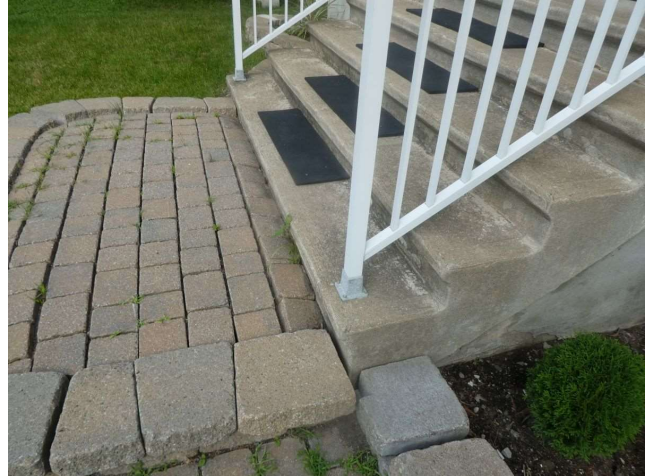
Nous avons constaté que les pavés-uni se sont affaissés dans certaines régions.

L'eau étant un ennemi important de l'intégrité du bâtiment, nous devons nous assurer qu'elle est éloignée de la maison pour éviter tout risque d'infiltration et de détérioration des composants du bâtiment. Le nivellement doit être incliné par rapport au bâtiment afin que la fondation ne soit pas en contact constant avec l'eau.

Pour éviter tout risque d'infiltration d'eau et tout risque de chute, nous vous recommandons de contacter un entrepreneur qualifié pour vérifier le classement et y apporter les corrections nécessaires. Si nécessaire, nous vous recommandons de consulter un spécialiste en aménagement paysager pour réfléchir à des stratégies d'aménagement paysager qui détourneraient l'eau du bâtiment.

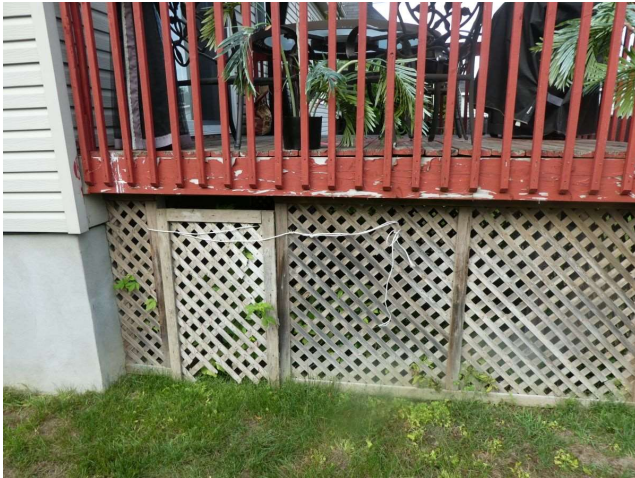
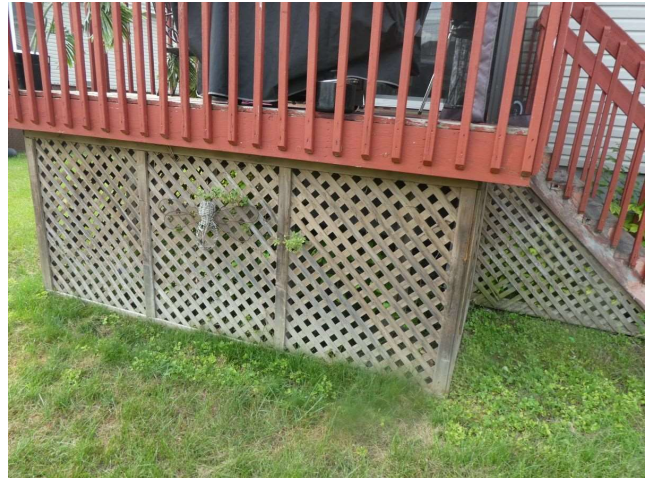
En raison d'un manque d'accès, nous n'avons pas pu vérifier certaines structures de balcon ou de terrasse.

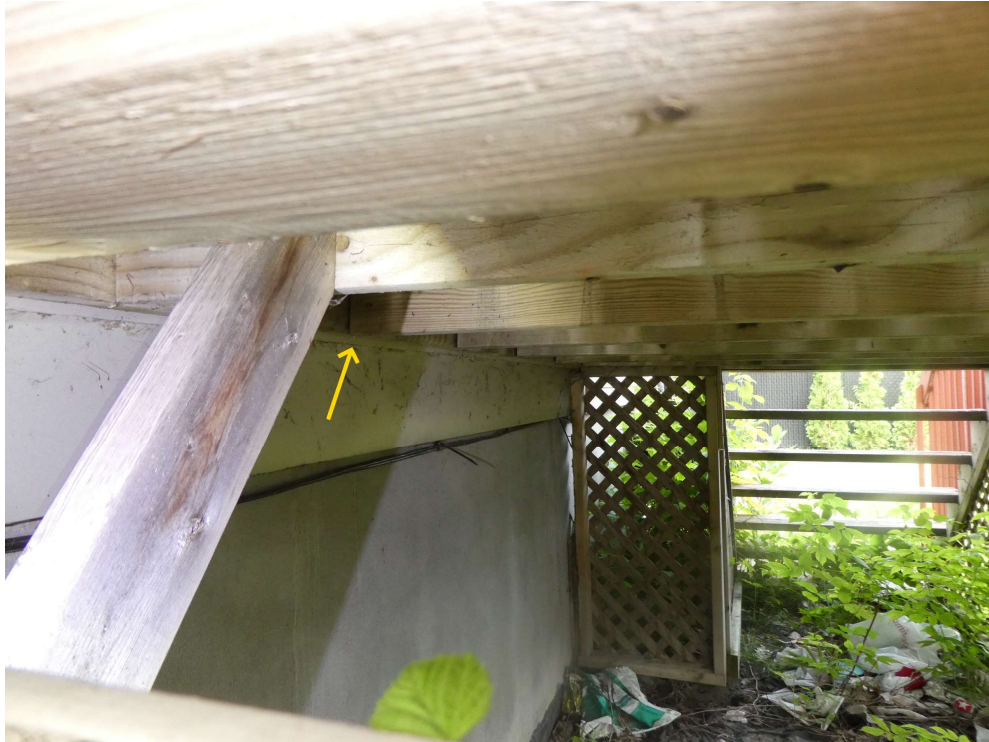
Dessous le balcon arrière

Nous avons remarqué que les solives de la terrasse étaient fixées à la lambourde sans étriers.

Nous vous recommandons de faire corriger la situation par un entrepreneur qualifié.

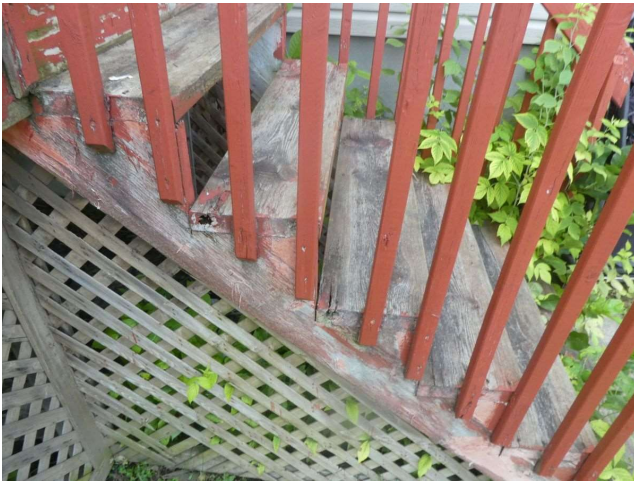
Balcon arrière

Nous avons observé des dommages au marches du balcon arrière.

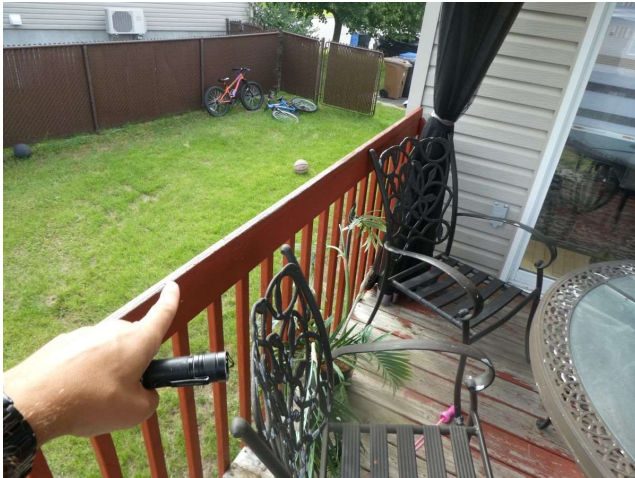
Balcon arrière

Nous avons noté que la résistance à l'appui d'une ou plusieurs gardes corps étaient non sécuritaires.

Dans sa condition actuelle, cette situation comporte un risque de blessures grave lors de chute pour les occupants.

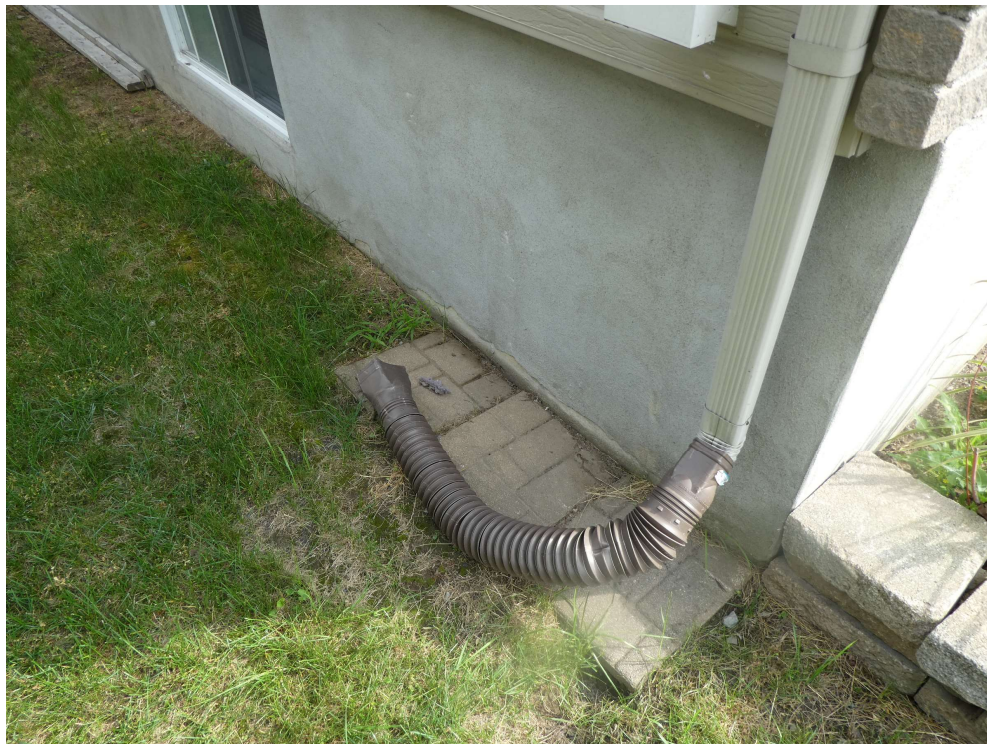
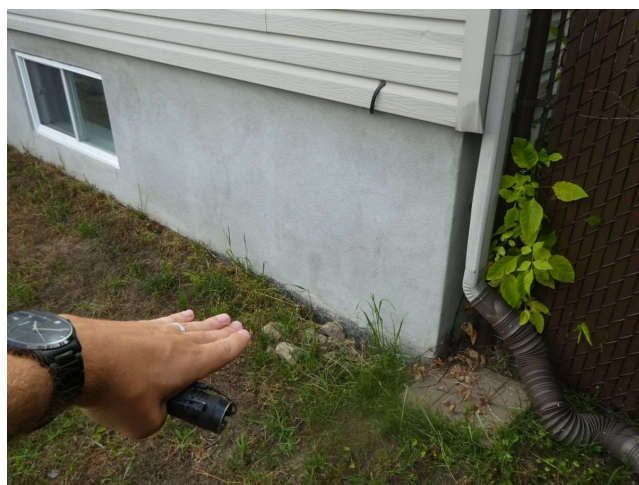
Un terrain en contre-pente qui dirige l'eau vers la fondation augmente les risques d'infiltration.

Nous vous recommandons de consulter un spécialiste en aménagement paysager pour faire évaluer et corriger la situation.

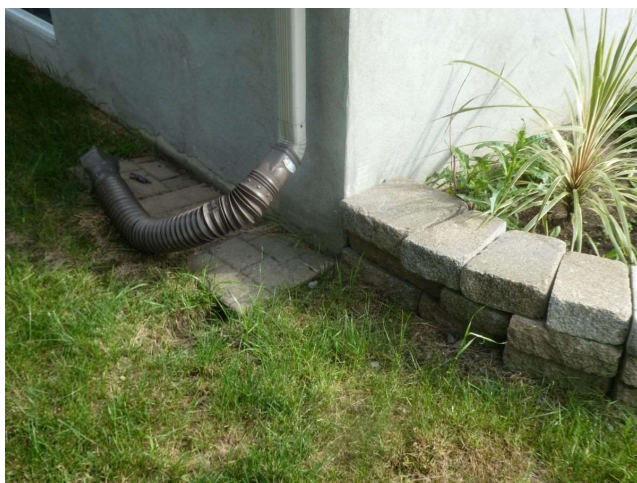
Coin avant gauche

Pour éviter de solliciter inutilement le drainage des fondations et pour réduire les risques de pénétration d'eau et d'humidité excessive dans le sous-sol, il est recommandé que les tuyaux de descente dirigent l'eau loin de la maison en utilisant des extensions ou des dalles de déflexion. Laissez un espace libre de 7 à 8 pouces pour éviter les dommages causés par le gel hivernal. Les gouttières doivent être inspectées régulièrement pour éviter les fuites (utilisez un tuyau d'arrosage) et nettoyées au moins une fois par an (de préférence à l'automne). S'il y a

Nous vous recommandons de contacter un entrepreneur agréé pour une évaluation plus approfondie.

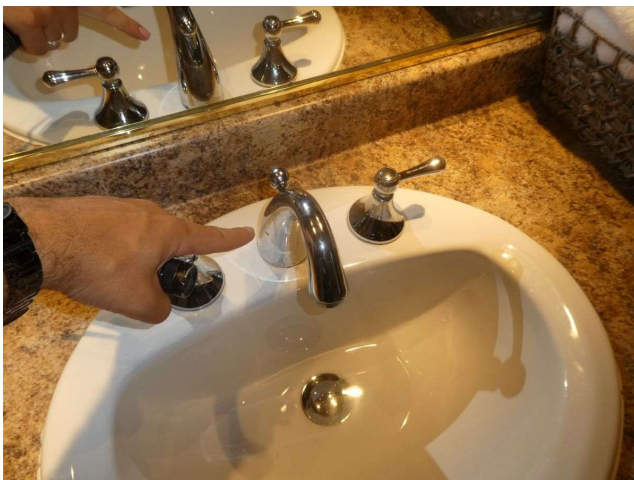
SDB

Nous avons noté un ou plusieurs robinets endommagés ou desserrés.

Lorsque les robinets ne sont pas solidement fixés, cela peut éventuellement créer des fuites dans les armoires et sur le plancher.

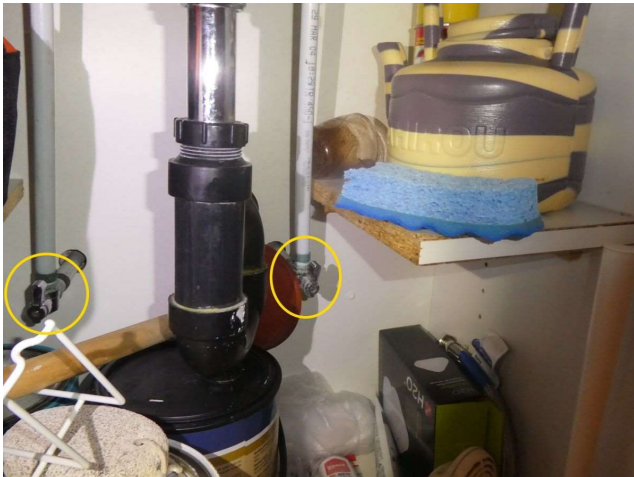
SDB

De la corrosion ou de l'oxydation ont été constatées sur les appareils sanitaires/tuyaux de plomberie sous certains éviers.

Ces appareils corrodés peuvent entraîner des fuites et des dommages éventuels. Dans certains cas, cela peut être causé par des produits de nettoyage contenant des produits chimiques corrosifs stockés sous l'évier. Nous vous recommandons de ne pas stocker de produits corrosifs à proximité d'appareils sanitaires.

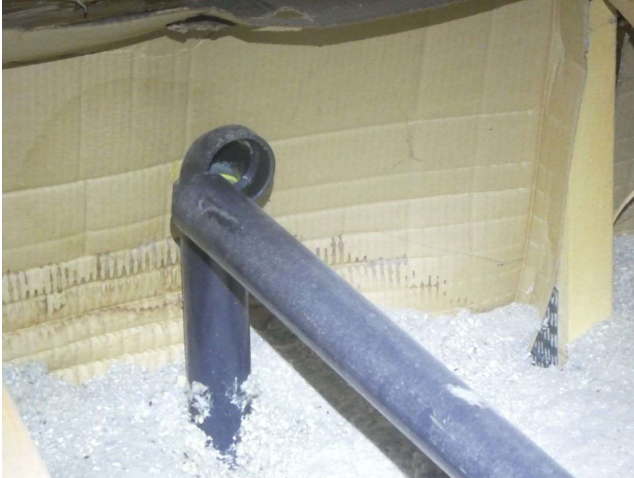
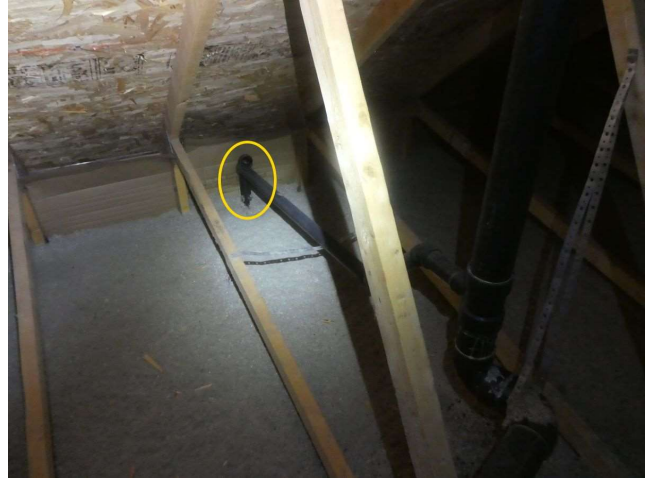
Nous avons noté un événement de plomberie déconnecté dans le grenier.

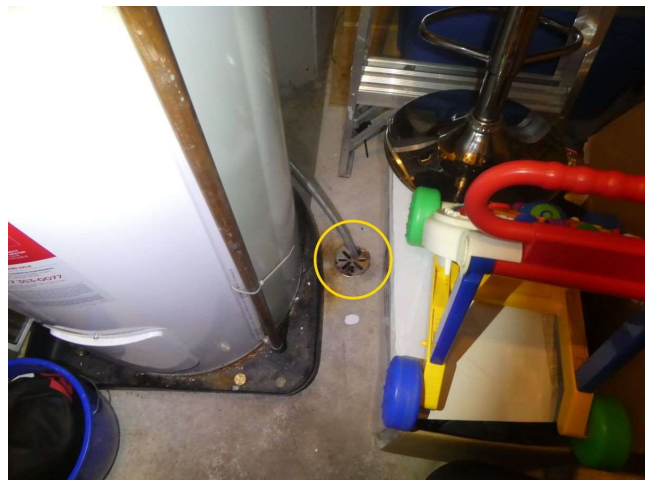
Salle mécanique

Il est approprié d'avoir un clapet anti-retour sur le drain de plancher afin d'éviter une éventuelle refoulement des eaux usées. Assurez-vous que le niveau d'eau est maintenu dans le siphon du drain de plancher du sous-sol afin d'empêcher les gaz/odeurs émanant de l'égout de pénétrer dans la maison.

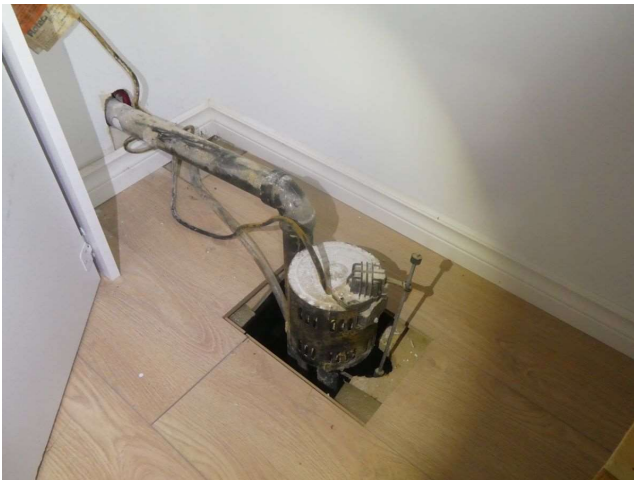
Sous-sol (CAC avant)

Nous n'avons pu procéder à l'ouverture du puisard car il était obstrué par le revêtement de plancher.

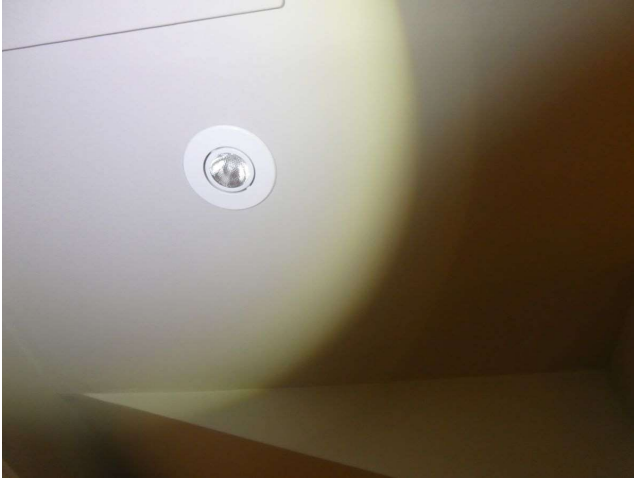
SDB (sous-sol)

d'un mauvais raccord dans le panneau;

1. d'une ampoule grillée;
2. d'un luminaire défectueux;
3. d'un mauvais raccord dans la boîte;
4. d'un défaut du fil menant à la boîte;
5. d'un problème de l'interrupteur qui commande la lumière;
6. d'un problème du fil entre le panneau et l'interrupteur;
7. d'un fusible grillé ou d'un disjoncteur déclenché;
- 8.

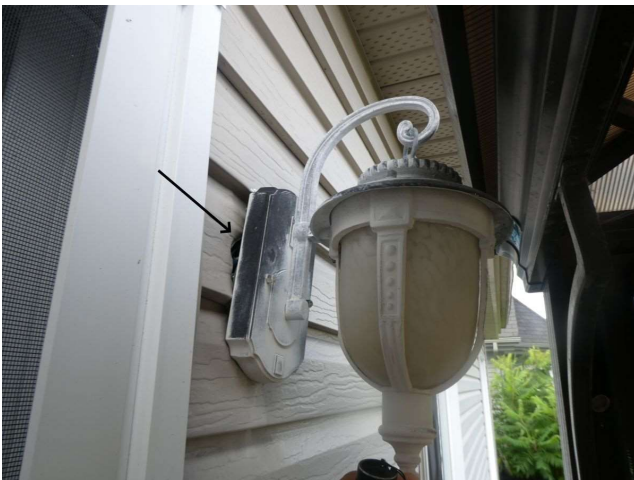
Façade arrière

Nous avons constaté un ou plusieurs luminaires mal fixés.

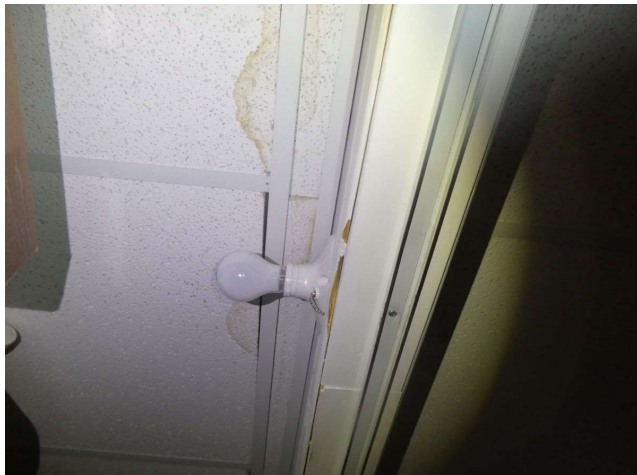
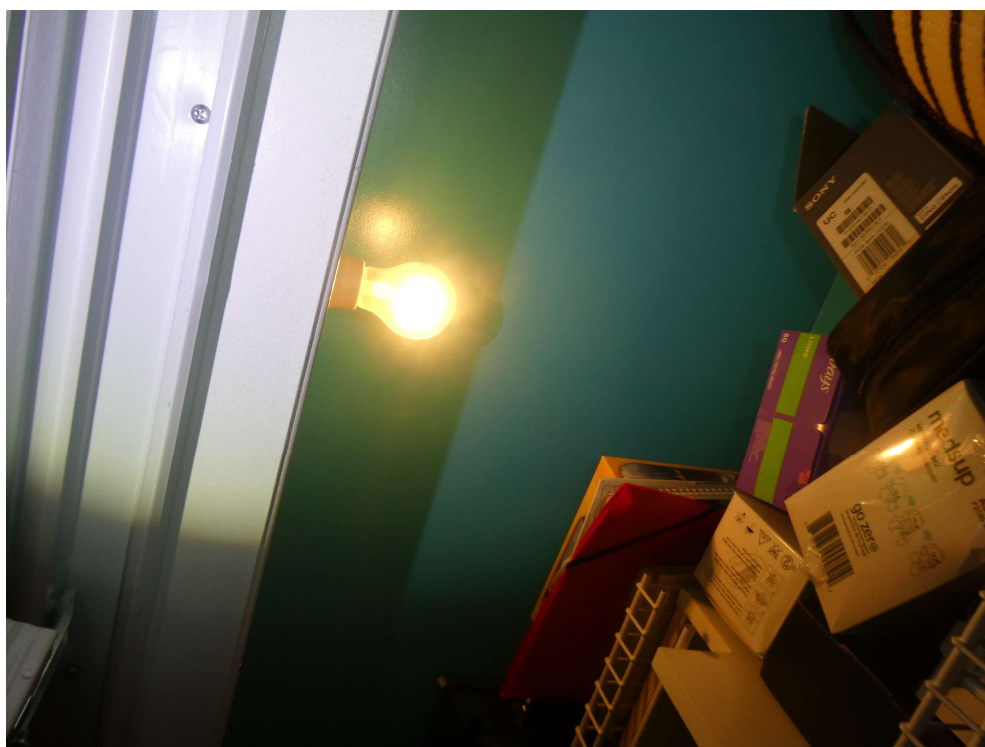
Une ampoule dans un placard, un garde-manger ou un vestibule doit être protégée contre les dommages mécaniques. Une ampoule non protégée présente un risque d'incendie en raison de la chaleur qu'elle dissipe.

Nous vous recommandons de faire corriger la situation par un électricien pour éviter un incident.

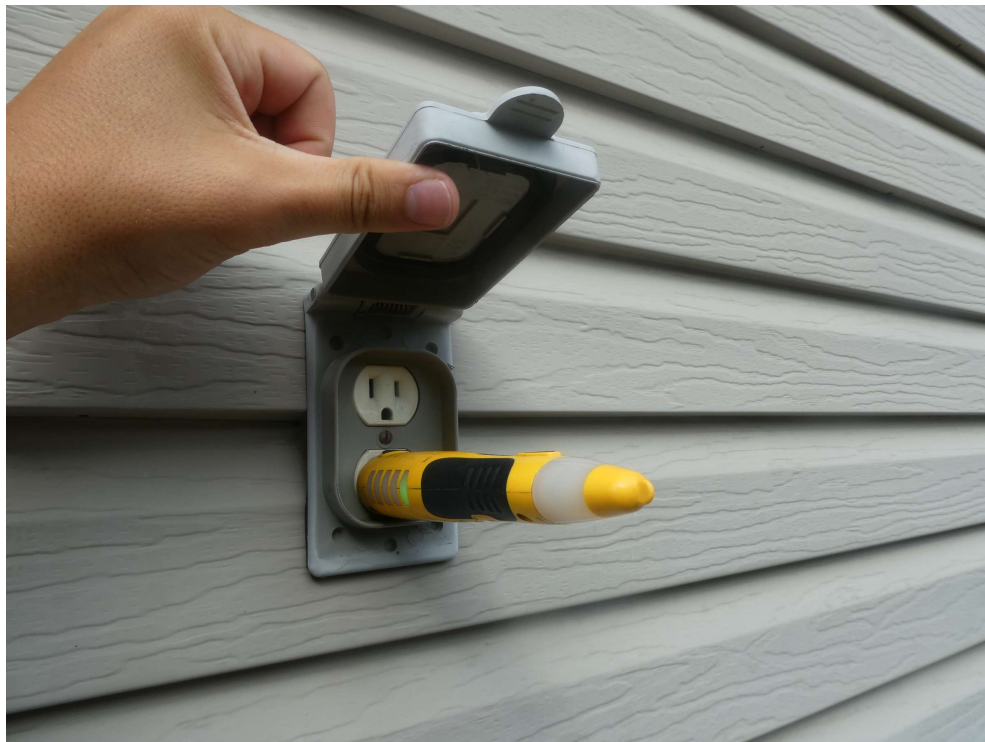
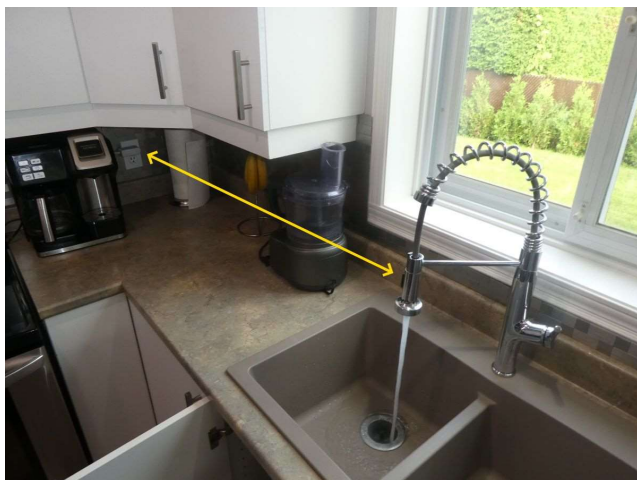
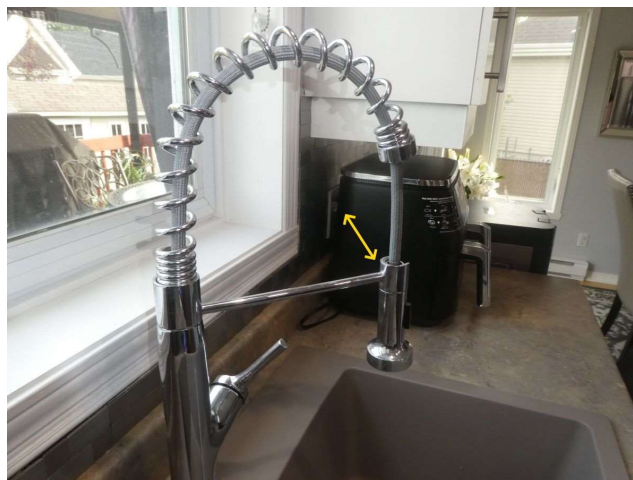
Nous avons observé l'absence d'une prise avec disjoncteur de fuite à la terre fonctionnel (ci-après : « DDFT »).

Les prises DDFT sont dotées d'une mesure de sécurité qui, en cas de court-circuit ou de différentiel de courant, se déclenche pour couper l'alimentation électrique. L'absence de cette composante près d'une source d'eau est un risque pour la sécurité des occupants.

Nous vous recommandons de procéder aux correctifs nécessaires, par un électricien, afin de rendre l'utilisation de ces prises sécuritaire.

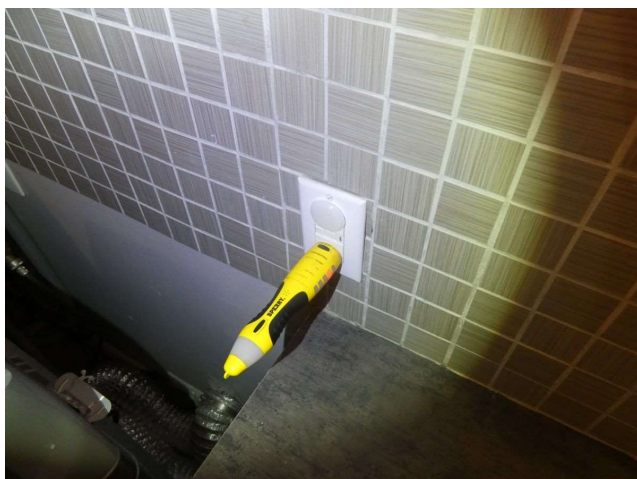
Salle de lavage/de bain (sous-sol)

Nous avons constaté une ou plusieurs prises de courant sans mise à la terre.

La mise à la terre permet d'évacuer les fuites de courant vers la terre et élimine les champs électriques. Cette situation représente un risque d'électrocution ou d'électrisation pour les occupants.

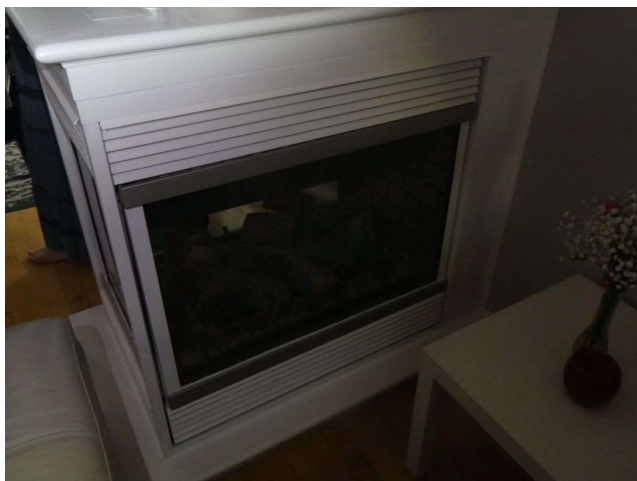
Salon

Notez que notre inspection **ne couvre pas** les appareils de chauffage d'appoint, les cheminées et les conduits de fumée, tel que stipulé dans la Norme de Pratique et tel qu'il vous a été mentionné sur les lieux de l'inspection.

Nous vous recommandons de contacter un spécialiste en appareils de chauffage au bois afin de vérifier et confirmer la condition du foyer ou du poêle au bois et de ces composantes (cheminée, conduit de fumée, étanchéité de l'appareil, etc.), **avant d'en faire l'usage**.

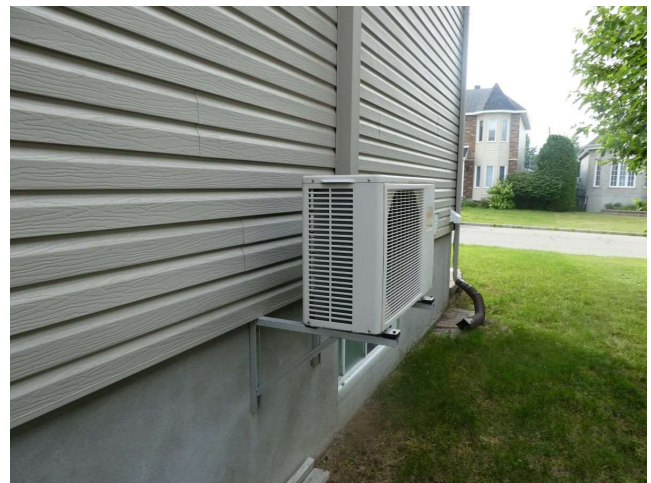
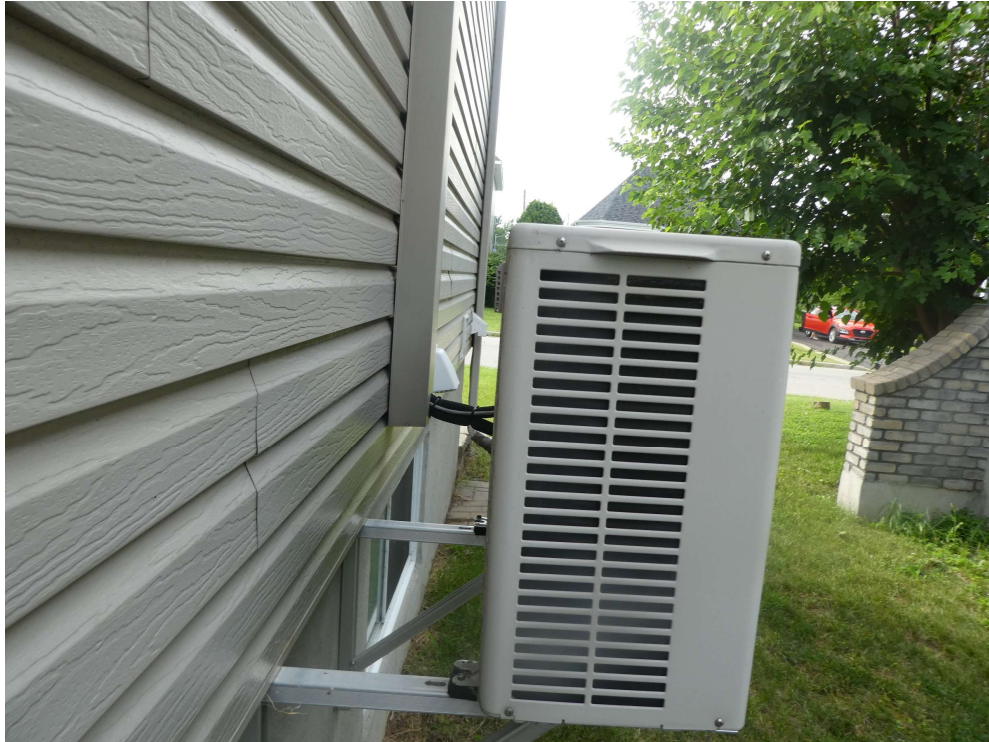
Nous avons constaté que l'unité de condensation extérieur du climatiseur (ou de la thermopompe) ne possédait pas de disjoncteur d'arrêt situé à proximité.

Un disjoncteur d'arrêt est nécessaire en cas d'entretien ou d'urgence nécessitant une coupure de l'alimentation de l'équipement.

Nous vous recommandons de consulter un technicien agréé pour apporter les corrections nécessaires.

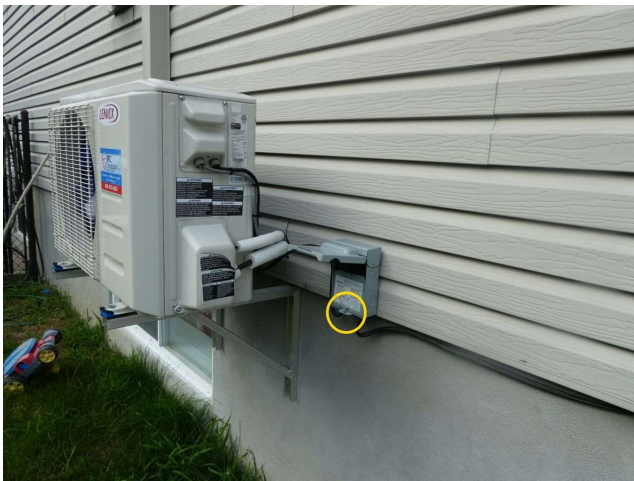
Façade droite

Nous avons noté que le disjoncteur d'arrêt d'un ou plusieurs air climatisés (ou thermopompes) n'étaient pas verrouillés.

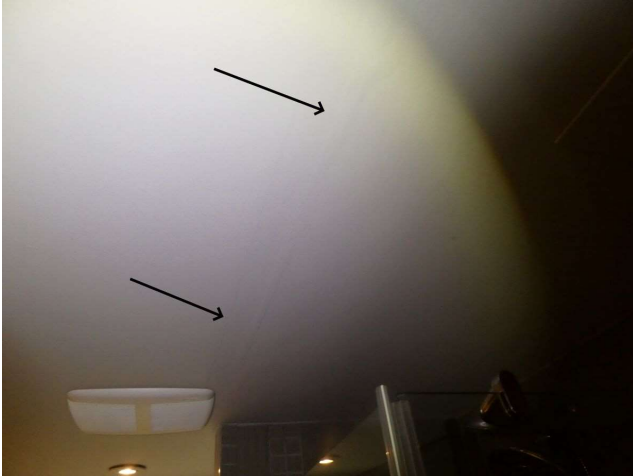
SDB (sous-sol)

Nous avons noté la présence d'une fissure ou des surfaces de gypse endommagé.

Nous vous recommandons procéder à la réparation des fissures et de maintenir une surveillance régulière de celle-ci.

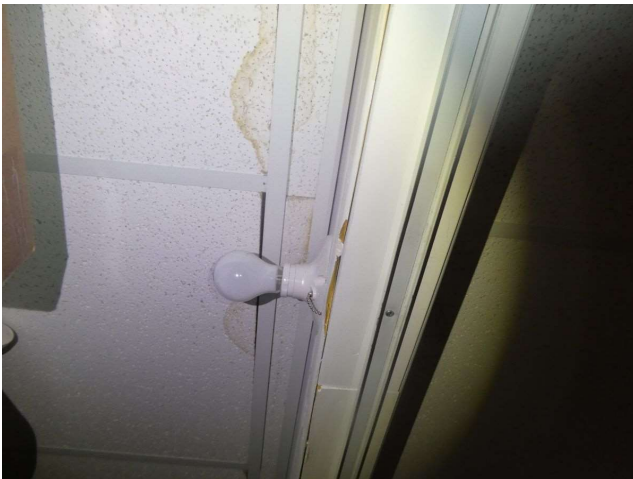
Sous-sol (garde-robe de la CAC)

Nous avons observé un ou plusieurs cernes d'eau sur les plafonds.

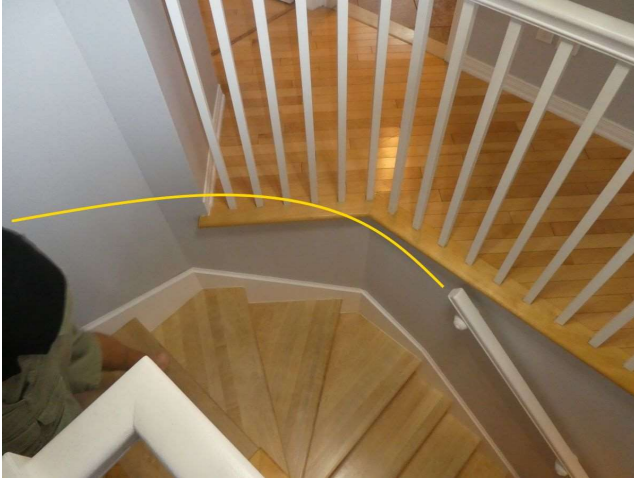
Escalier

Nous avons constaté qu'il n'y avait pas de main courante ou qu'il manquait une section de main courante dans un ou plusieurs escaliers.

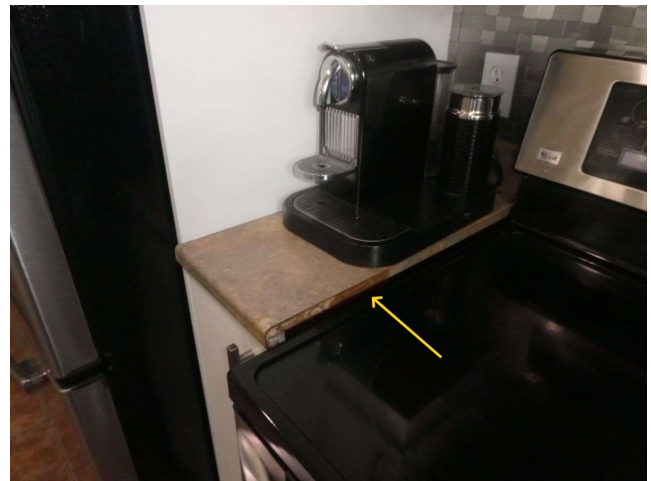
Cuisine

Nous avons noté un ou plusieurs comptoirs ou armoires endommagés.

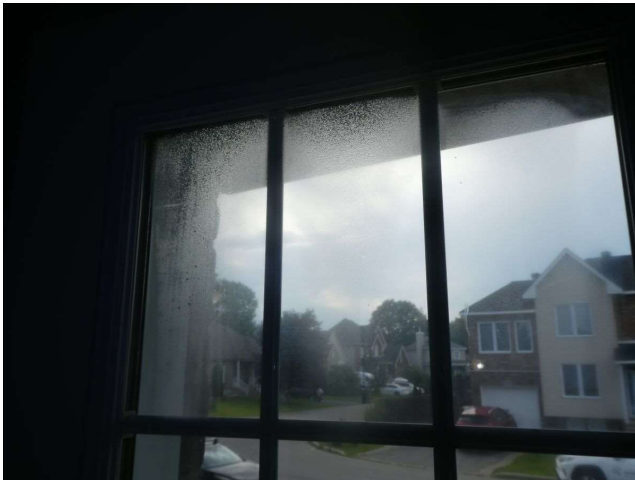
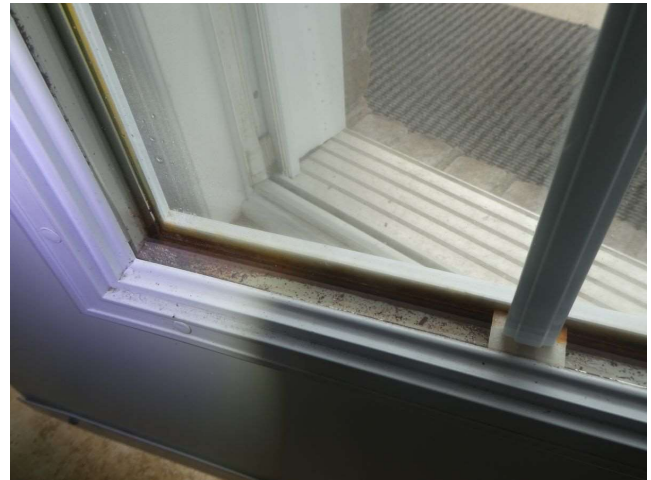
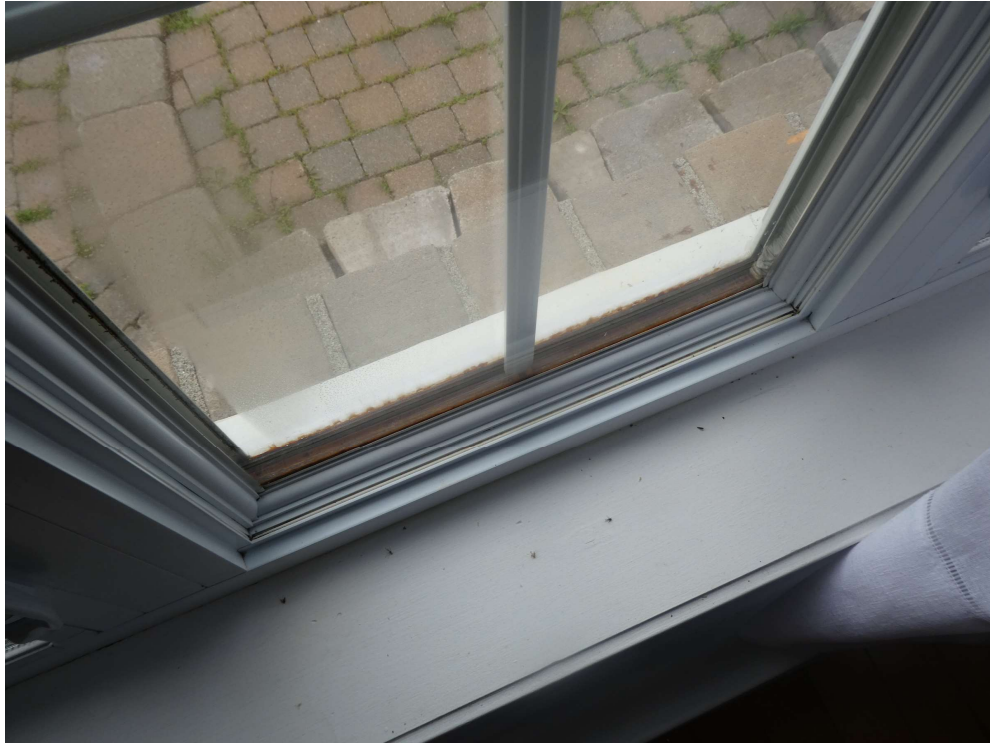
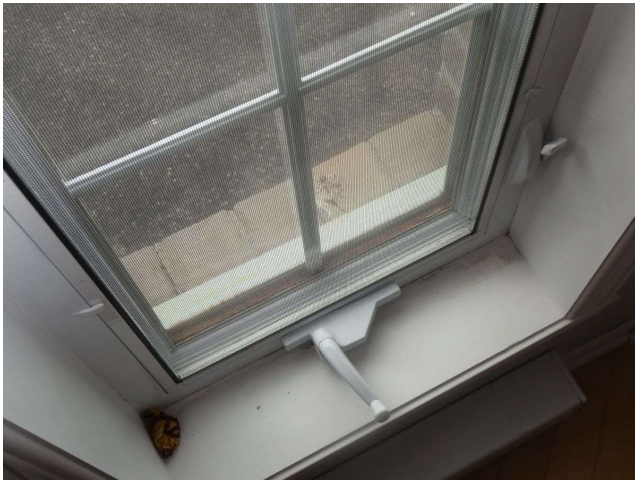
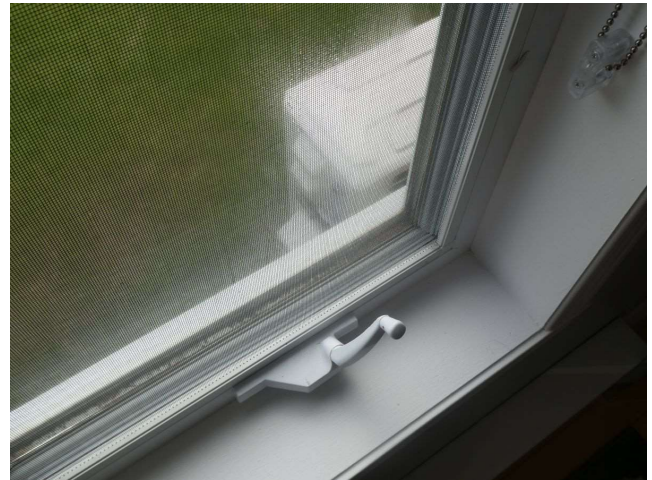
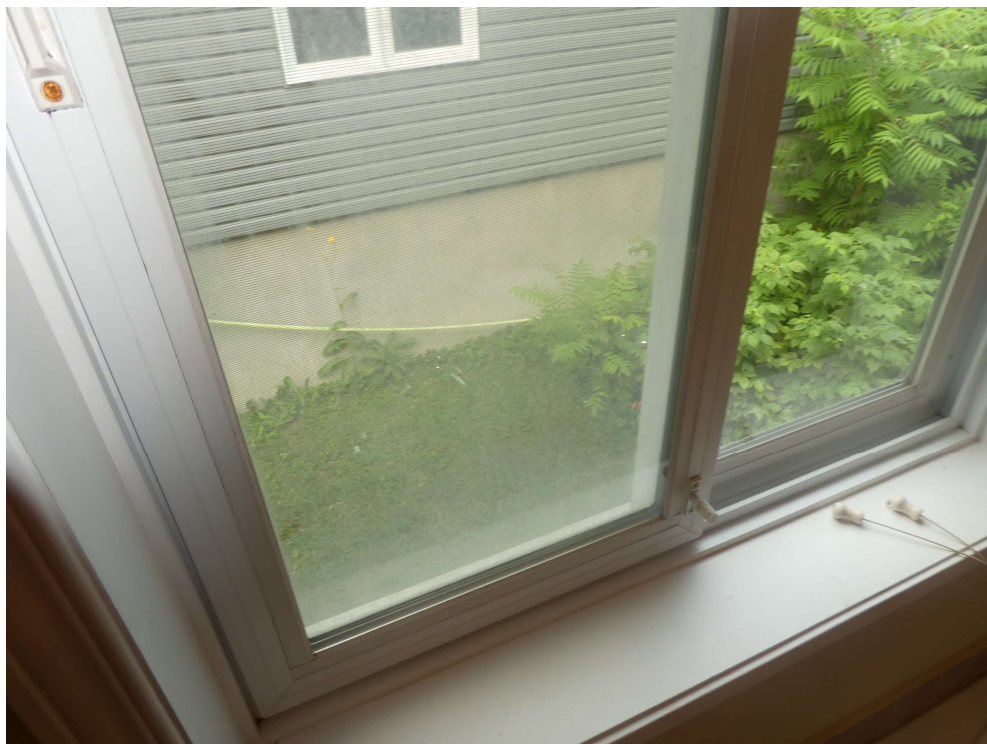
Les entrepreneurs spécialisés dans le verre peuvent être en mesure de réparer le système de verre en place, sinon le remplacement de l'insert en verre ou de la totalité de la fenêtre peut être nécessaire.

Nous vous recommandons de contacter un entrepreneur qualifié pour apporter des mesures correctives aux fenêtres affectées.

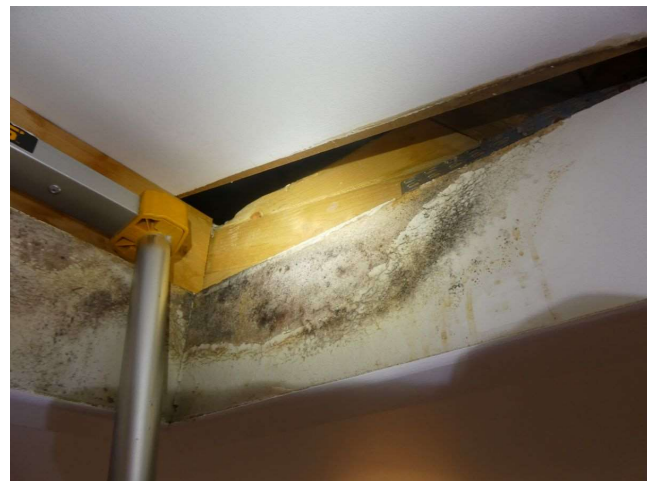
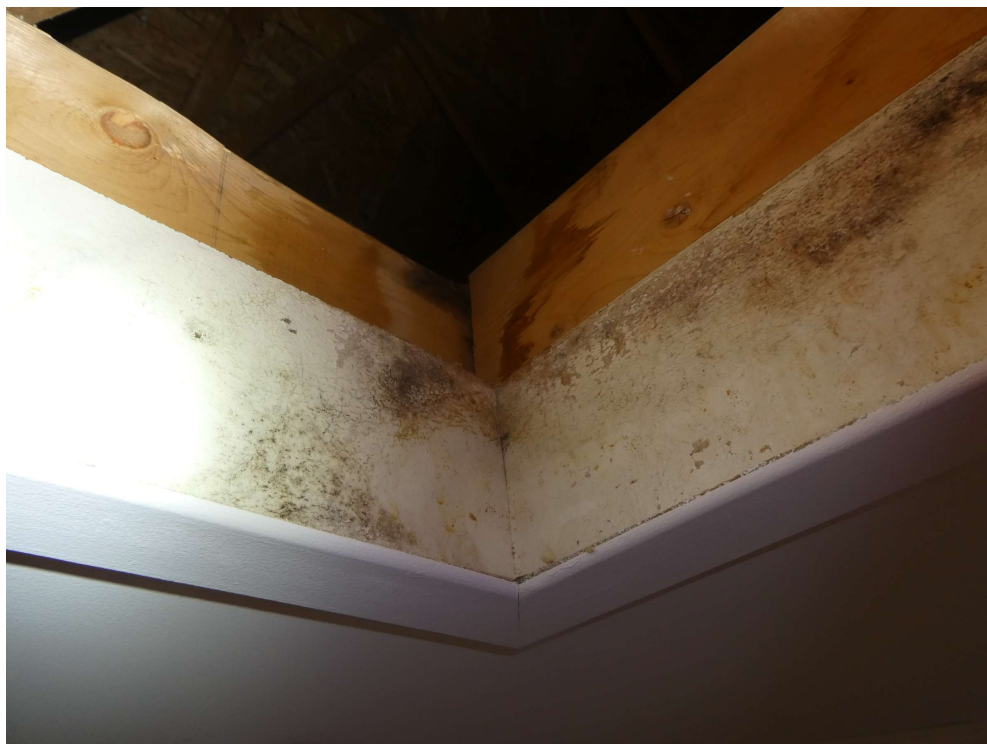
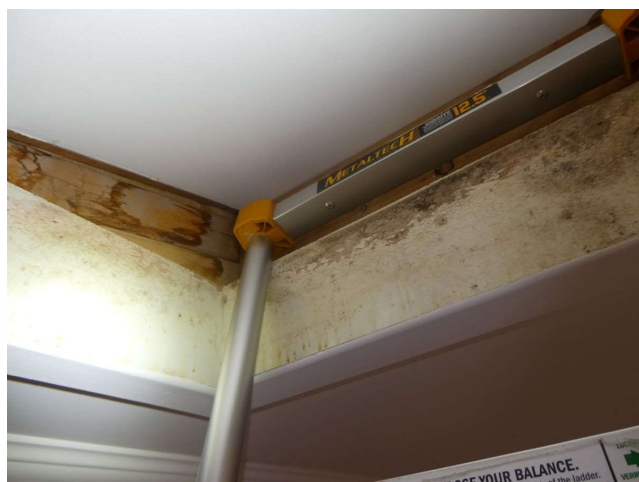
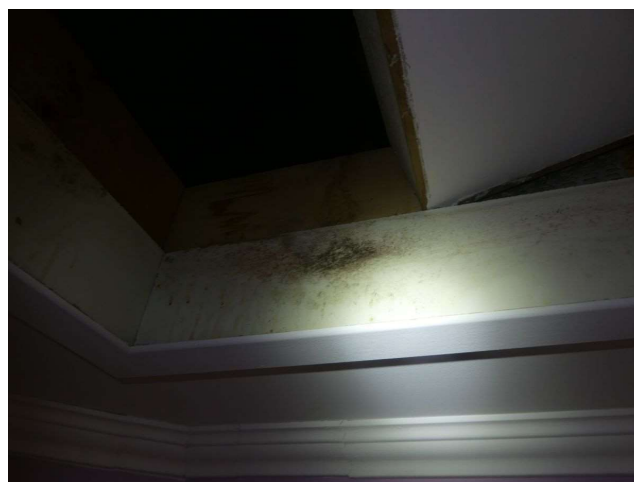
Nous avons constaté que la trappe du grenier était mal scellée.

Une trappe d'accès au grenier doit être traitée comme une porte extérieure.

Nous vous recommandons de contacter un entrepreneur qualifié pour effectuer les corrections nécessaires à la trappe d'accès au grenier.
