# RAPPORT D'INSPECTION PRÉACHAT

Les Inspections Mercurio Inc.

21 juillet 2022

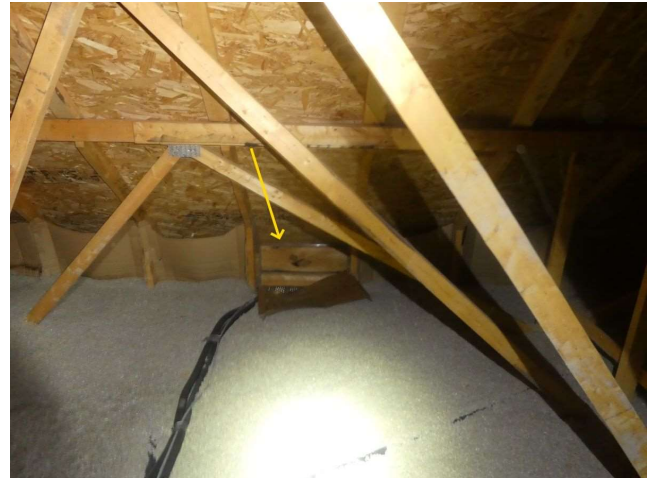
Grenier (façade gauche)

Nous avons noté que certains déflecteurs d'isolant dans le grenier étaient comprimés.

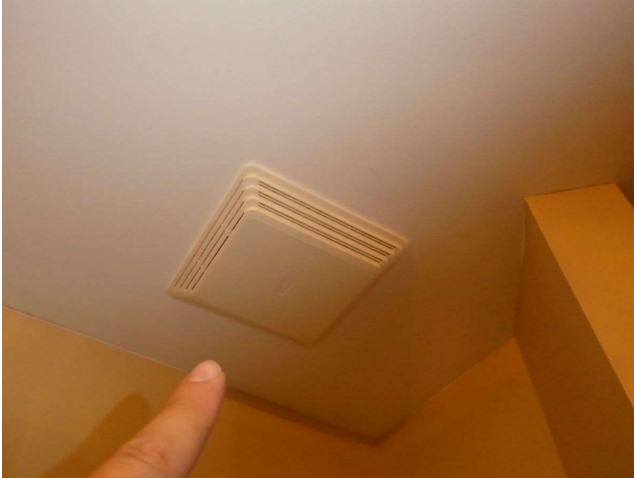
SDB (RDC)

Nous avons remarqué un ou plusieurs ventilateurs de salle de bain avec un faible débit d'air ou qui étaient bruyants.

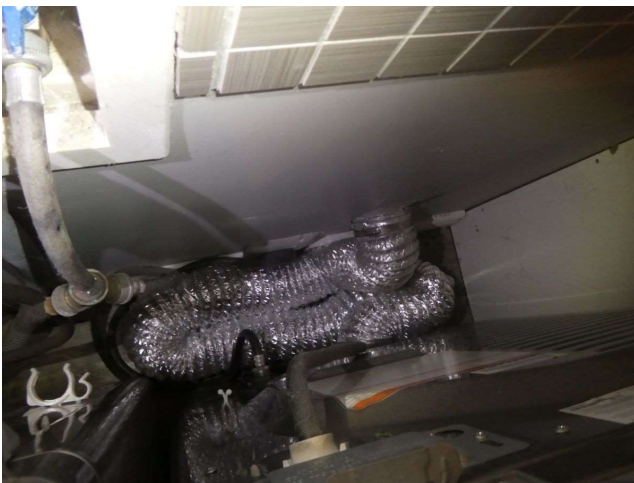
Derrière la sécheuse

Nous avons remarqué un ou plusieurs conduits de sécheuses avec des courbes inutiles ou excessivement longs qui peuvent réduire l'efficacité de l'appareil.

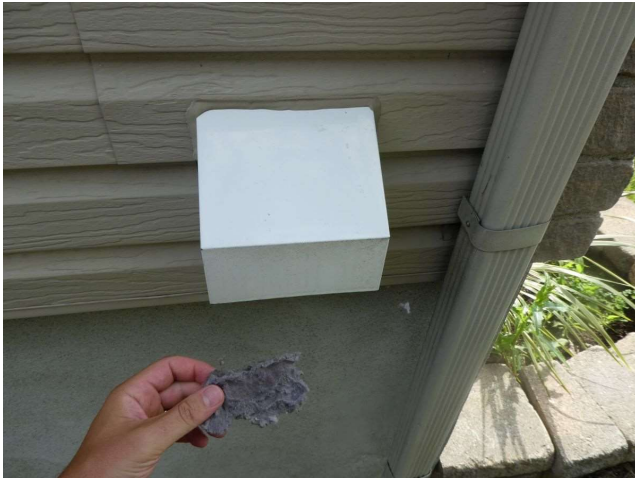
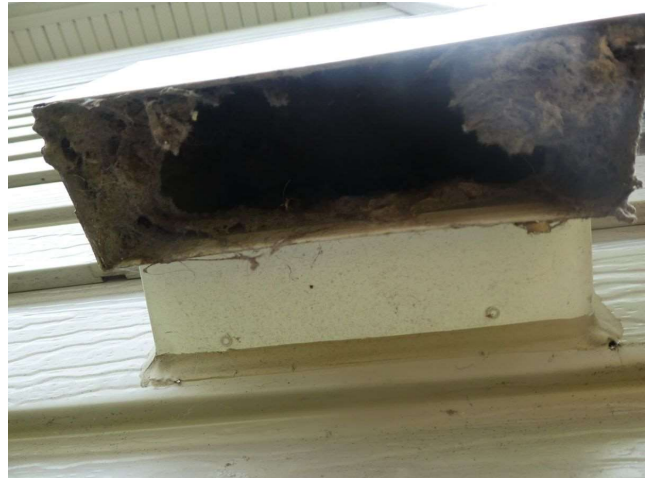
Nous avons noté un ou plusieurs sortie de sècheuse bouchés.

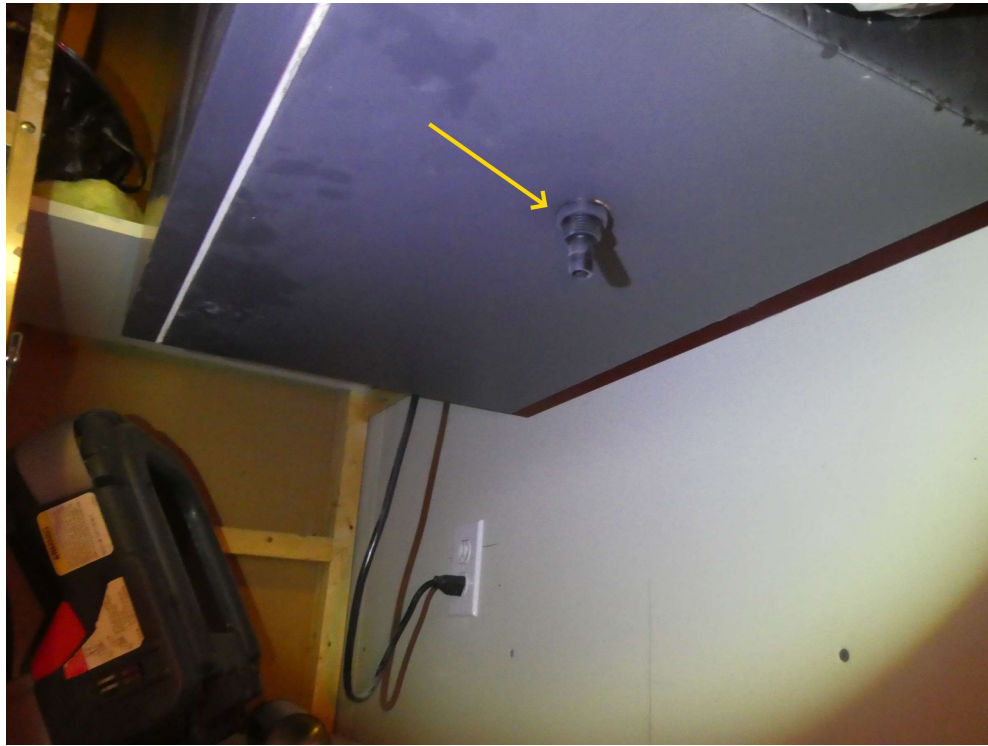
Salle mécanique

Ceci devrait être installé est dirigée vers le drain de plancher.

Nous vous recommandons de contacter un technicien licencié pour apporter les correctifs nécessaires.

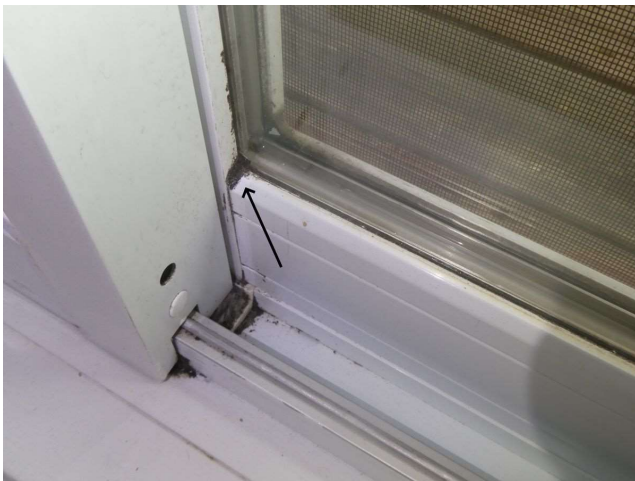
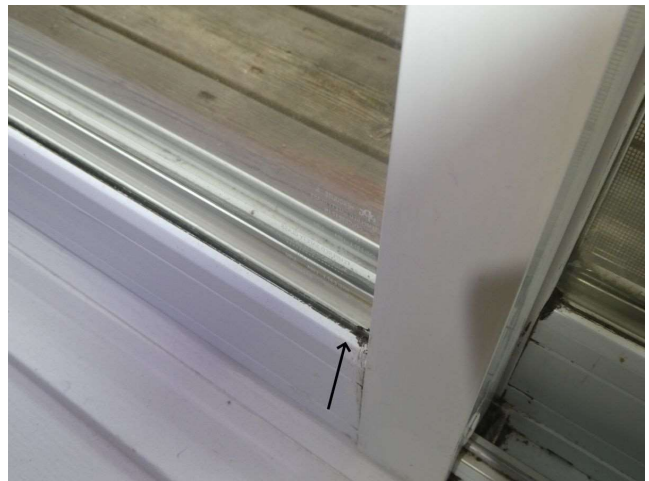
Nous avons noté la présence d'une forte humidité.
