PROPRIÉTÉ SITUÉE AU

## RAPPORT D'INSPECTION PRÉACHAT

Kevin Mercurio

24 juin 2022

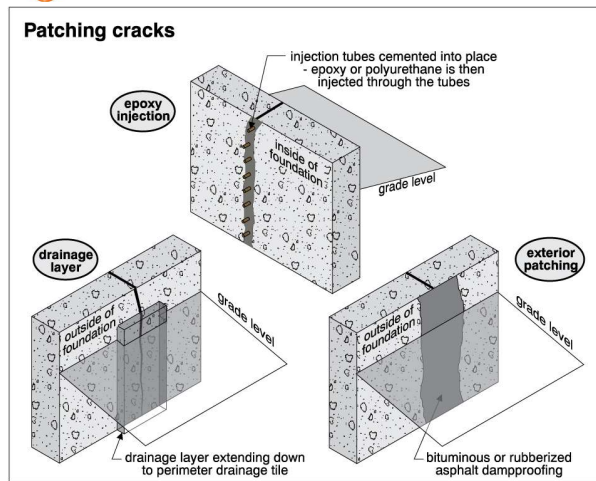
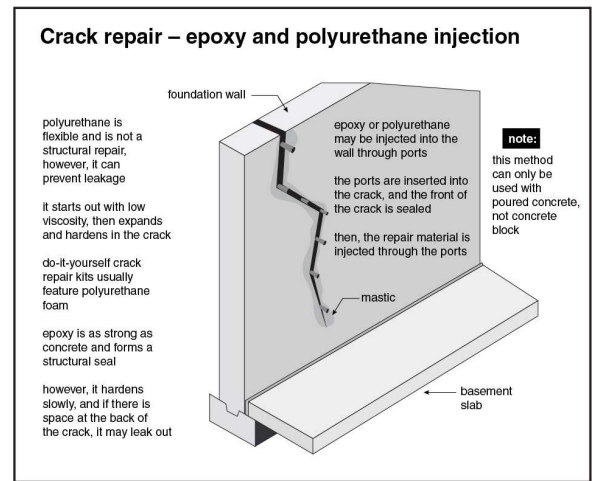
### FISSURE RÉPARÉE

Nous avons constaté et/ou avons été informés qu'une ou plusieurs fissures de fondation avaient été réparées.

Nous ne pouvons pas confirmer si le travail a été effectué correctement ou par un professionnel. Si des cernes d'eau ou d'humidité sont visibles autour des zones réparées, cela sera mentionné dans ce rapport.

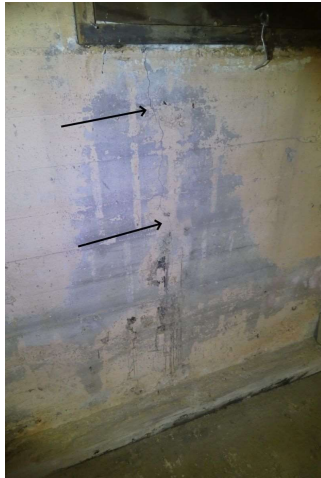
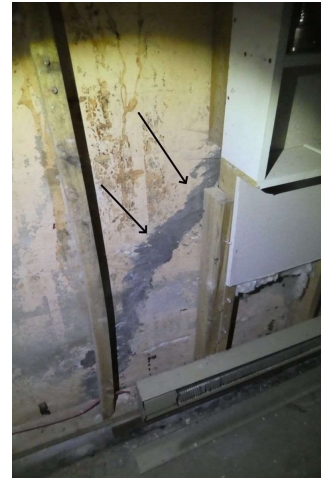
## FISSURE

Nous avons noté la présence d'une ou plusieurs fissures de fondation.

Une fissure non réparée représente un risque d'infiltration d'eau à l'intérieur du bâtiment et peut se dilater avec le cycle de gel/dégel, provoquant des dommages plus importants. De plus, la présence d'eau dans les matériaux putrescibles peut favoriser l'apparition de moisissures et de pourriture, ce qui peut être nocif pour la santé des occupants.

Il est recommandé qu'un expert évalue davantage les fissures car seul celui peut déterminer si des travaux supplémentaires, tel qu'un renforcement structurel, sont nécessaires.

Une fois réparé, nous vous recommandons de surveiller toutes les fissures. Si une fissure continue de bouger ou s'élargit, nous vous recommandons de consulter un expert en fondations.

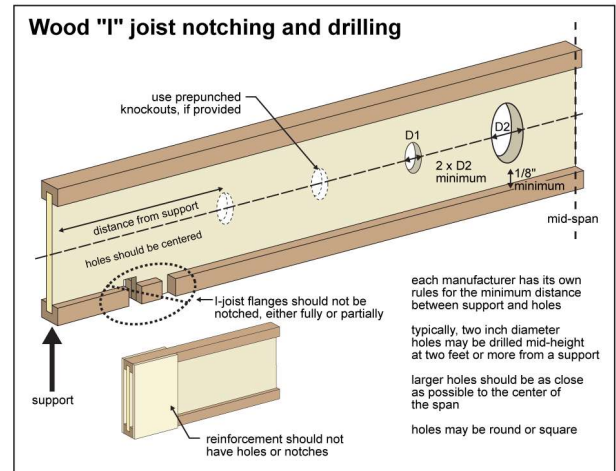
Nous avons remarqué une ou plusieurs solives qui ont été percées ou entaillées de manière non conforme.

Les solives modifiées peuvent affaiblir la structure du plancher, offrir moins de rigidité et faire affaisser le plancher. Cette faiblesse peut également endommager le revêtement de sol et entraîner des frais pour le propriétaire.

Nous vous recommandons de consulter un ingénieur en structure pour évaluer les correctifs à apporter et les coûts associés.

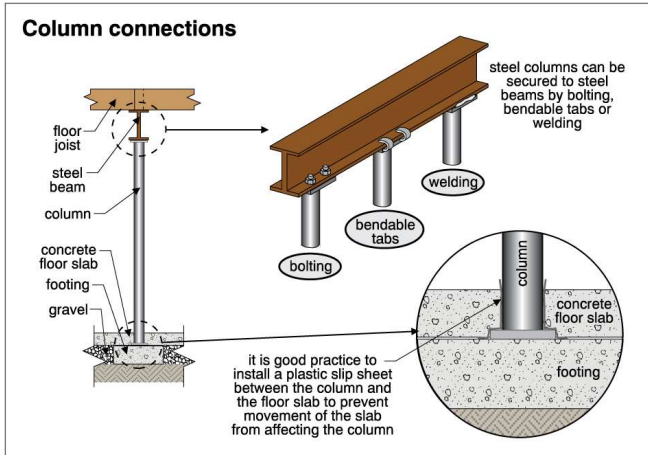
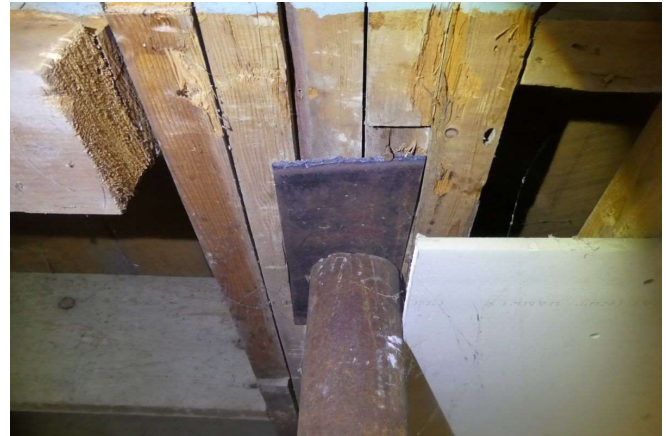
Sous-sol

## COLONNE MAL FIXÉE

Nous avons constaté une ou plusieurs colonnes de support qui étaient mal-fixées.

Les plaques de colonnes doivent être soudées aux poutres en acier ou fixées correctement à l'aide de clous traversant la plaque jusqu'à la poutre pour empêcher tout mouvement.

Nous vous recommandons de contacter un entrepreneur compétent pour fixer correctement les colonnes.

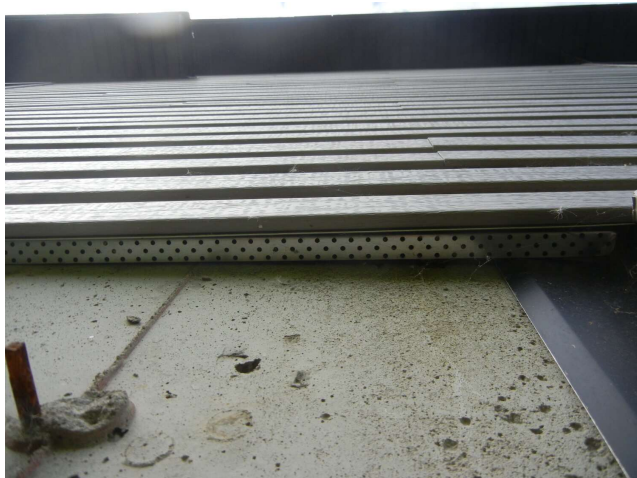
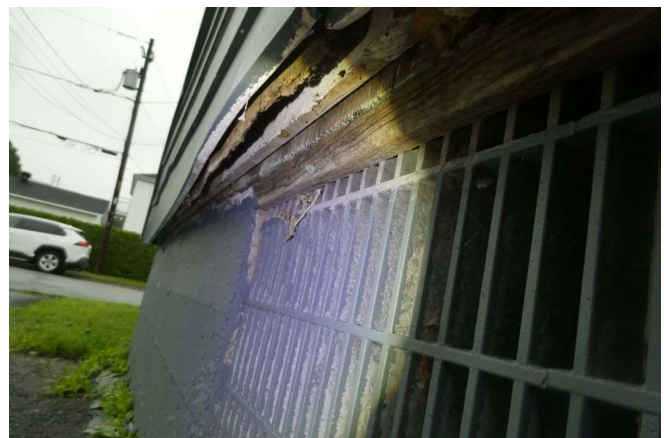
### ABSENCE DE VENTILATION DERRIÈRE LE REVÊTEMENT

Revêtement extérieur (vu du bas)

Nous avons noté qu'il n'y avait pas de ventilation derrière le revêtement à certains endroits.

L'installation d'une fourrure horizontale au bas du revêtement limite la ventilation derrière le parement et empêche l'eau qui peut s'accumuler de sortir. Au fil du temps, l'accumulation d'eau peut entraîner une détérioration du bois et faciliter l'infiltration d'eau derrière le revêtement. Cette situation facilite la croissance des moisissures et peut endommager la structure du bâtiment.

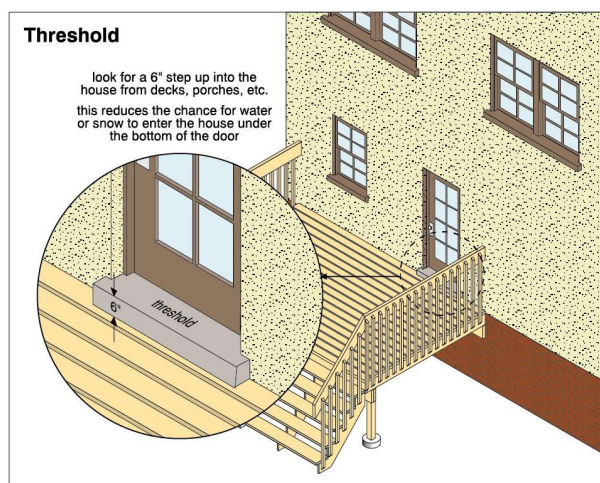
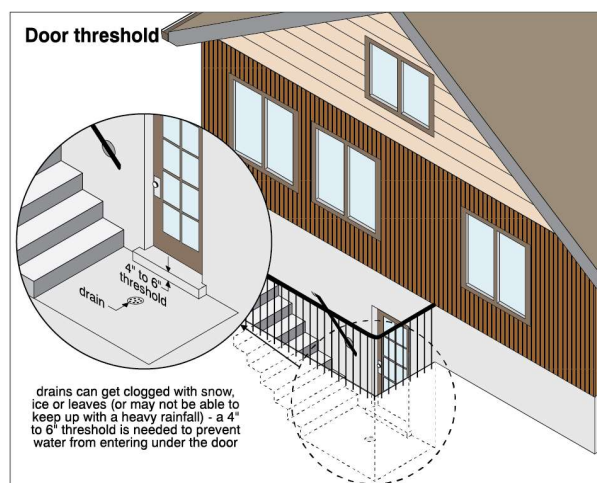
### SEUIL DE PORTE BAS

Nous avons remarqué certaines portes extérieures qui n'avaient pas de seuil surélevé. En d'autres termes, la base de la porte était trop près du sol.

Dans les climats froids, les portes extérieures doivent avoir un seuil surélevé. S'il n'y en a pas, la neige peut s'accumuler et causer des infiltrations d'eau et des dommages.

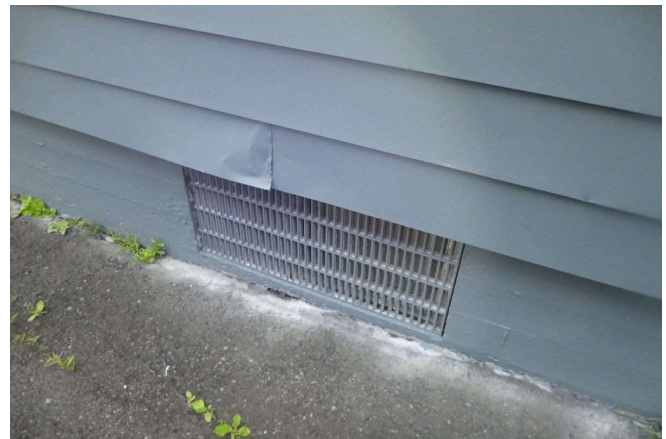
Façade droite

Nous avons remarqué une ou plusieurs fenêtres avec un dégagement insuffisant entre le seuil et le niveau du sol.

Les composants à la base de la fenêtre peuvent rester en contact avec l'humidité du sol et donc pourrir prématurément. Il est recommandé de laisser un dégagement minimum de 6 à 8 pouces entre le seuil de la fenêtre et le sol. L'installation d'un puits de fenêtre est requise pour toute fenêtre sous le niveau du sol.

Nous ne pouvons pas déterminer s'il y a des problèmes d'infiltration derrière les matériaux intérieurs finis. Seule l'ouverture des matériaux finis peut le déterminer.

Nous vous recommandons de consulter un entrepreneur agréé pour effectuer les corrections nécessaires.

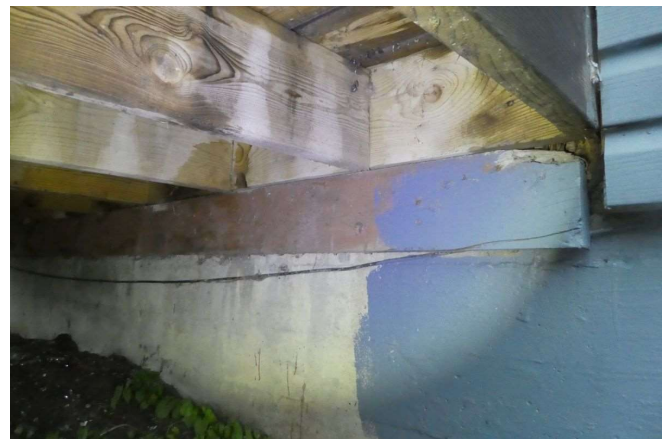
Balcon avant

Nous avons noté que la majorité des balcons et des escaliers extérieurs n'étaient pas construits correctement et ne sont pas sécuritaires.

Nous vous recommandons de faire corriger la situation par un entrepreneur qualifié.

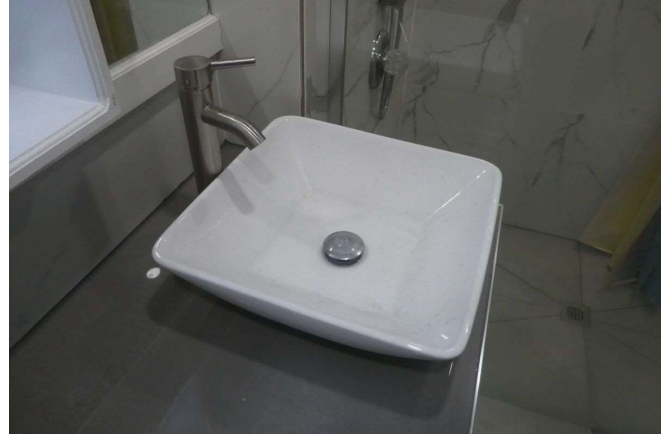
SDB (RDC)

Nous avons noté un ou plusieurs lavabos sans trop-plein.

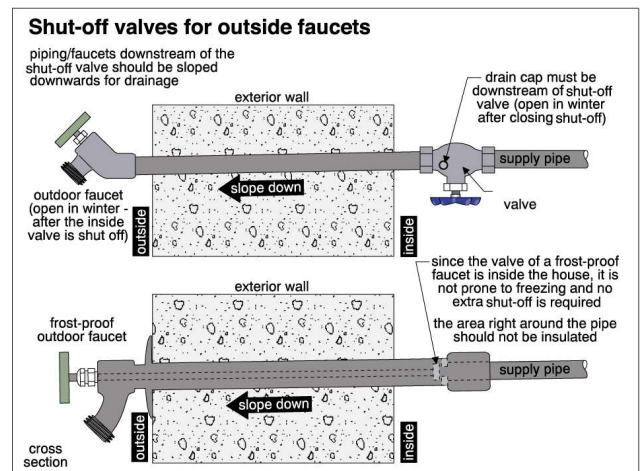
Nous avons remarqué qu'un ou plusieurs des robinets extérieurs n'étaient pas équipés d'un système antigel.

Dans les climats froids, les conduits risquent de geler si elles ne sont pas complètement purgées, ce qui peut provoquer des ruptures et donc des infiltrations d'eau et/ou des dommages cachés.

Nous recommandons de faire prendre les mesures correctives nécessaires par un plombier.

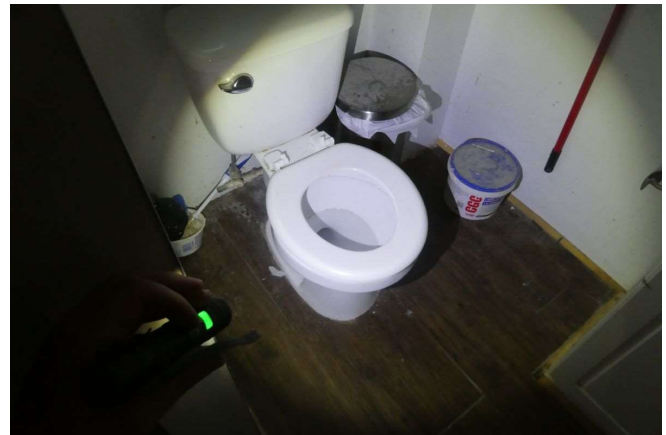
SDB

Nous avons constaté qu'une ou plusieurs toilettes étaient desserrées.

Souvent, les toilettes ne sont pas bien fixées au sol. Cela pourrait éventuellement provoquer des fuites à la base de la toilette, ce qui risquerait d'endommager le plancher et même la structure de plancher.

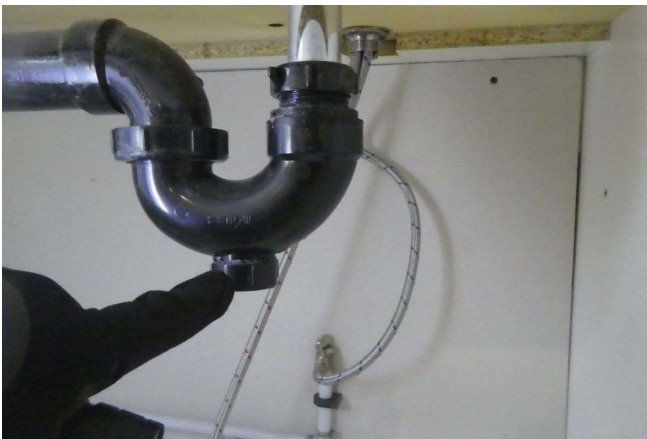
SDB (RDC)

## FUITE

Nous avons noté qu'une ou plusieurs conduits d'évacuation ou de ventilation fuyaient.

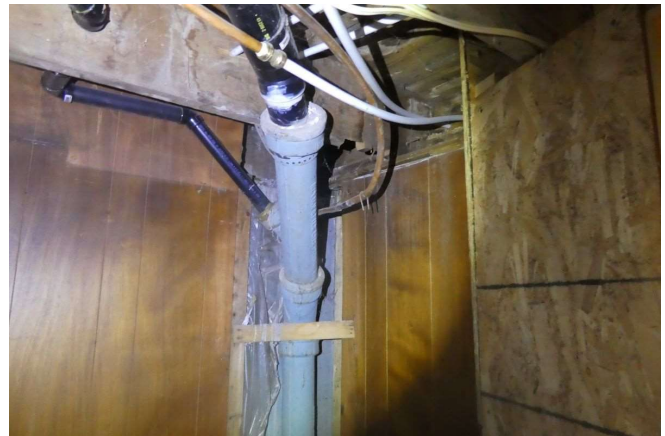
Sous-sol

Nous avons constaté plusieurs installations de plomberie artisanales.

Nous recommandons de consulter un plombier licencié.

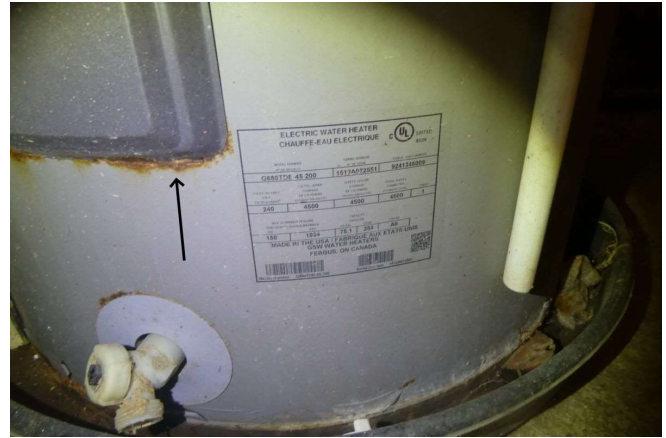
Sous-sol

Nous avons constaté que le bac d'un ou plusieurs chauffe-eaux étaient brisés.

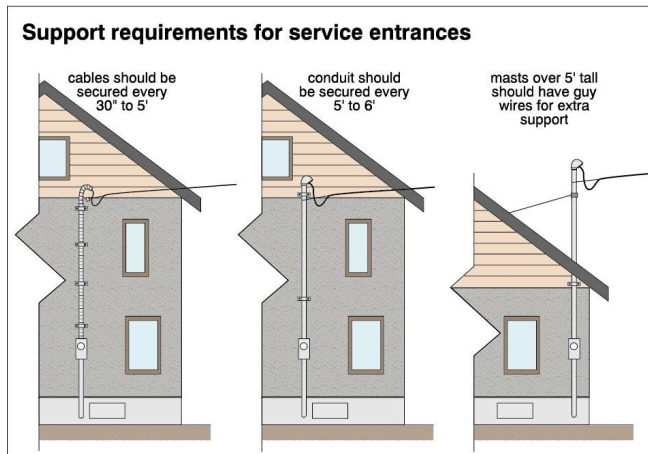
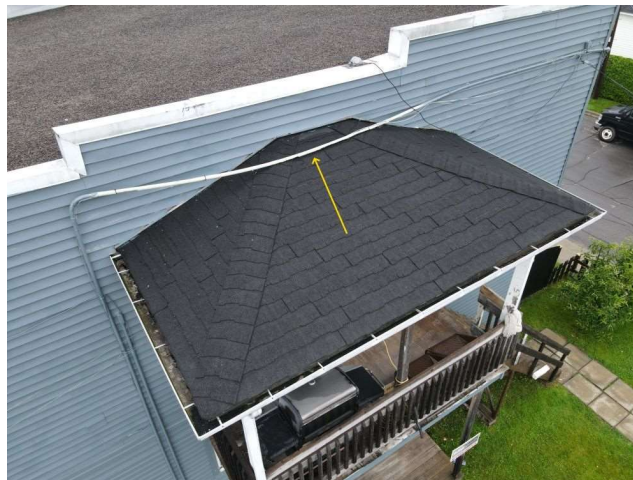
Façade gauche

### MÂT DE BRANCHEMENT MAL FIXÉ

Nous avons constaté que le mât de branchement du bâtiment n'était pas solidement fixé.

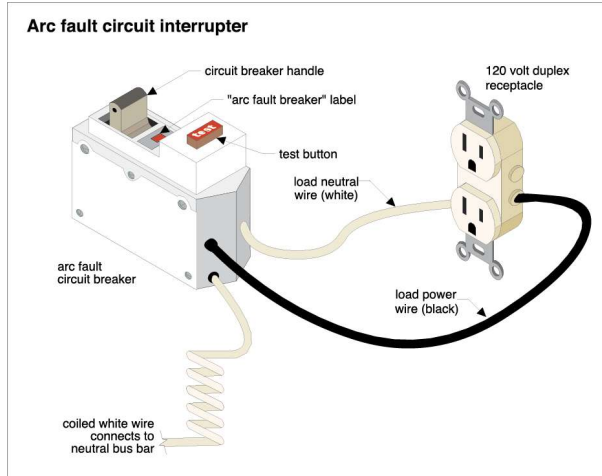
## AUCUN DISJONCTEUR DE DÉFAUT D'ARC (DDAA)

Nous avons constaté l'absence de disjoncteur anti-arc (DDAA) dans une ou plusieurs panneaux électrique. Les DDAA ont commencé à être installés au milieu des années 2000.

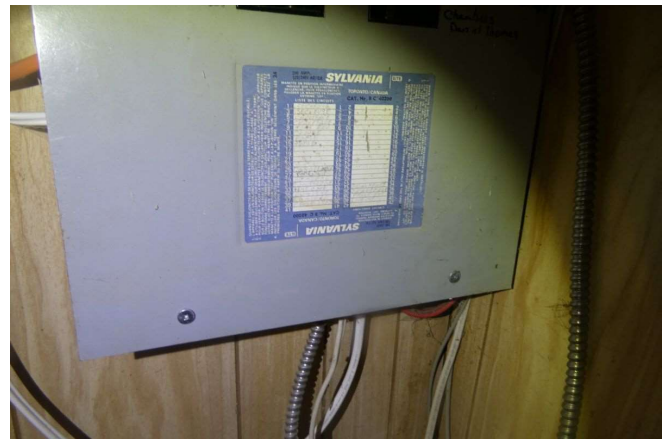
Panneau électrique Sylvania

Nous avons noté un ou plusieurs panneaux électriques qui ont été rappelés en raison d'une controverse ou sont discontinués. L'acquisition de nouveaux disjoncteurs peut s'avérer difficile ou coûteux.

En fait, l'un des défauts est lié aux disjoncteurs qui devraient se déclencher lors d'une légère surcharge, mais qui demeure en place. Une forte surcharge pourrait affecter le filage dont le calibre en place est fonction de l'ampérage de la capacité maximale du disjoncteur liés à ce circuit.

Vérifier auprès d'un maître électricien les rappels et/ou la conformité du modèle du panneau dans le bâtiment que vous convoitez. De plus, informez-vous auprès des assureurs si des limitations pour vos couvertures sont présentes avec ces types de panneaux.

Pour vous éviter une surprise budgétaire, il serait prudent que vous fassiez cette vérification avant la signature complète des contrats d'achat.

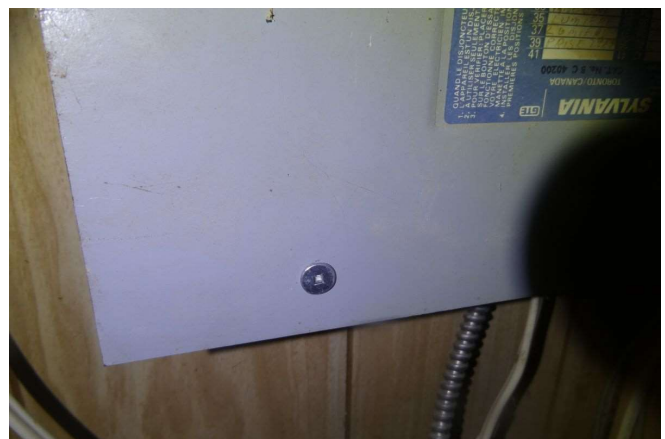
Sous-sol

Nous avons noté que le couvercle d'un ou plusieurs panneau électriques étaient vissés avec des visse pointues.

Cette situation constitue un risque d'électrocution et d'électrification des personnes.

Nous vous recommandons de contacter un électricien afin de remplacer les visse par les visse appropriées.

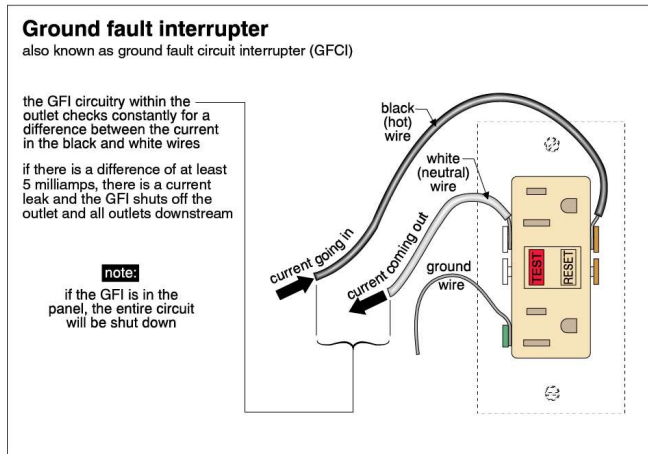
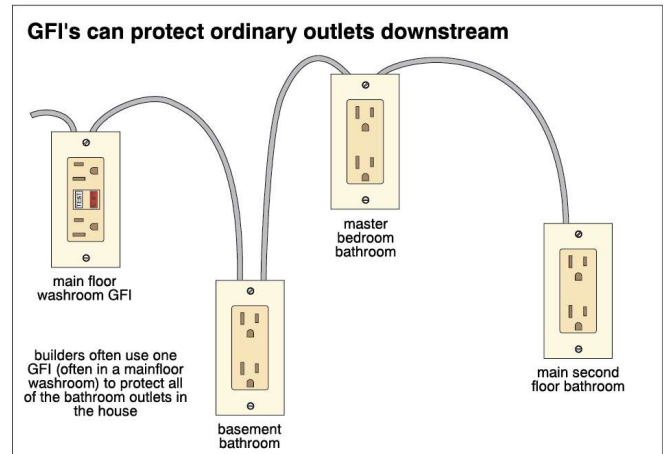
## PRISE (OU DISJONCTEUR) SANS PROTECTION DDFT

Nous avons observé l'absence d'une prise avec disjoncteur de fuite à la terre fonctionnel (ci-après : « DDFT »).

Les prises DDFT sont dotées d'une mesure de sécurité qui, en cas de court-circuit ou de différentiel de courant, se déclenche pour couper l'alimentation électrique. L'absence de cette composante près d'une source d'eau est un risque pour la sécurité des occupants.

Nous vous recommandons de procéder aux correctifs nécessaires, par un électricien, afin de rendre l'utilisation de ces prises sécuritaire.

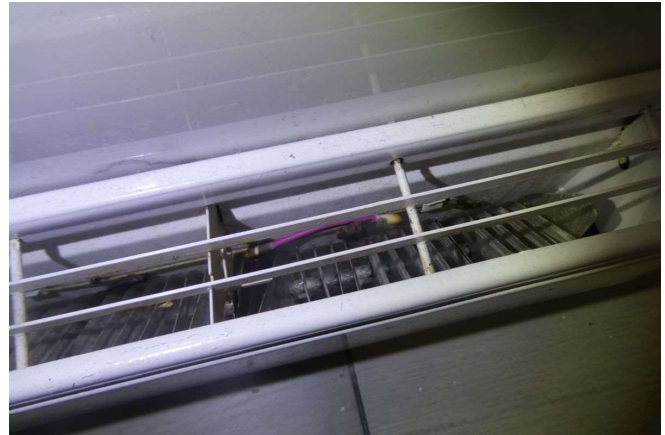
SDB

Nous avons noté des unités de chauffage avec des grilles supérieures ouvertes.

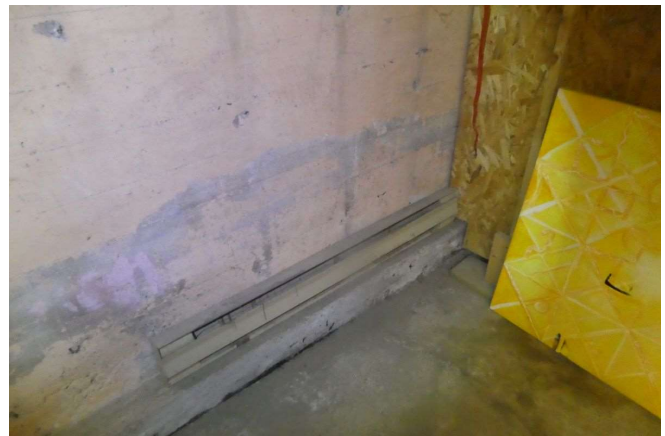
Sous-sol

Nous avons noté qu'un ou plusieurs appareils de chauffage étaient non fonctionnels.

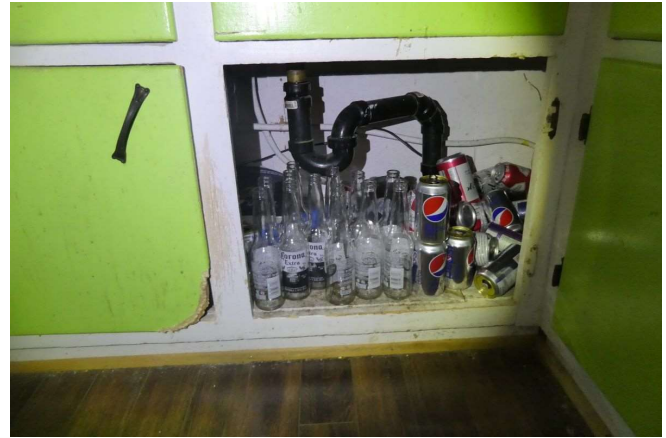
Cuisine (étage)

Nous avons noté un ou plusieurs comptoirs ou armoires endommagés.

Nous vous recommandons de contacter un entrepreneur agréé pour apporter des mesures correctives aux éléments concernés.

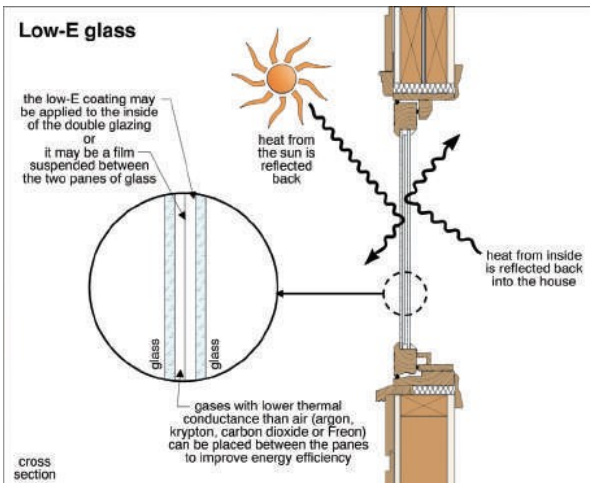
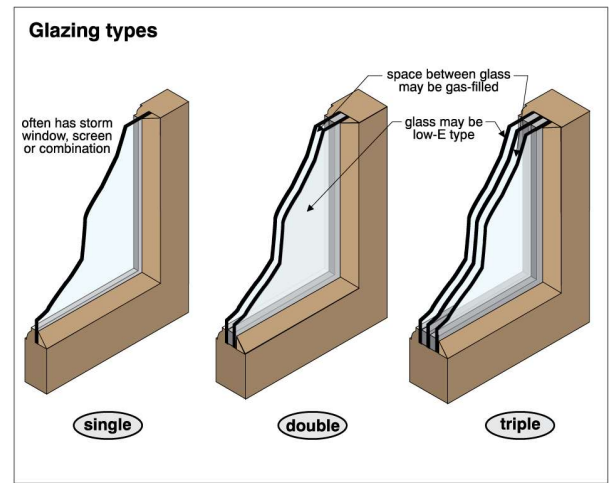
## DESCELLEMENT THERMIQUE

Nous avons remarqué une ou plusieurs fenêtres ou portes avec de la condensation visible entre les vitres indiquant un descellement thermique.

Les systèmes modernes de verre isolant ont un espace entre plusieurs couches de verre (deux ou parfois plus). Cet espace peut être rempli d'un gaz inerte isolant. Parfois, le mastic entre les couches de verre fait défaut, ce qui permet à l'humidité et éventuellement à un film sale de pénétrer dans l'espace. Des signes visibles de sceau brisé peuvent apparaître et disparaître avec les changements de température et d'humidité. Certaines fenêtres dont les joints sont brisés n'ont peut-être pas été observées au moment de cette inspection en raison de cette variabilité.

Nous vous recommandons de contacter un entrepreneur qualifié pour apporter des mesures correctives aux

fenêtres affectées.

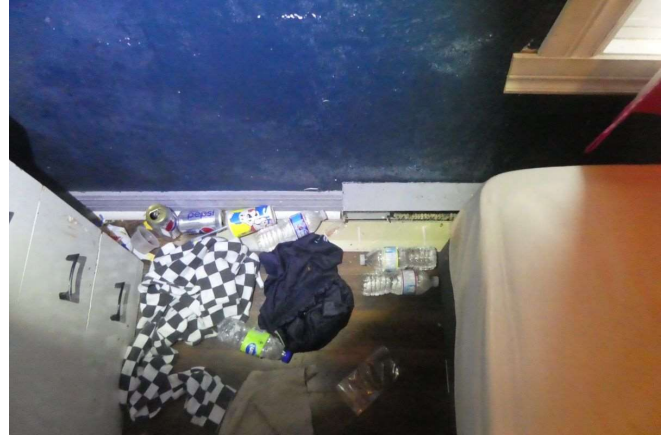
CAC

Le logement du deuxième étage présente une détérioration tel que nous le considérons insalubre. Le présence importante de pourriture dans les armoires et les comptoirs de cuisines, et l'état général de l'appartement le rendre impropre à la location.

Nous vous recommandons de consulter un entrepreneur spécialisé afin d'évaluer les travaux de réfection requis afin de le rendre habitable.
