PROPRIÉTÉ SITUÉE AU

RAPPORT D'INSPECTION PRÉACHAT

19 août 2022

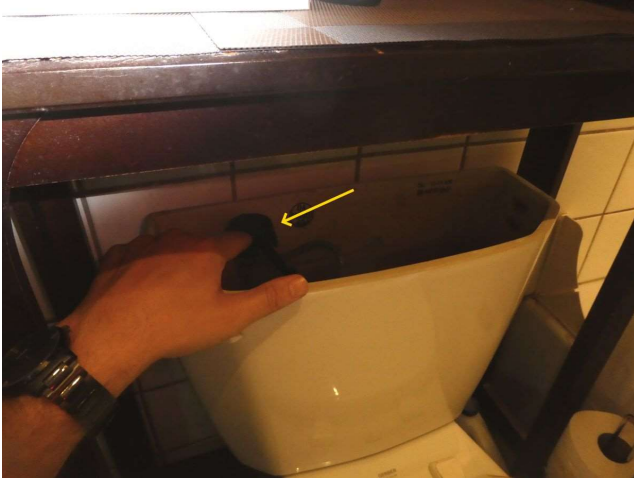
SDB

TOILETTE AVEC UN ÉCOULEMENT CONTINU

Nous avons remarqué une ou plusieurs toilettes avec un écoulement continu.

Si l'eau coule continuellement, il y a une fuite du réservoir dans la cuvette. Cette situation ne causera pas de dommages d'eau directement, mais un tuyau d'eau froide et un tuyau de vidange qui coulent continuellement peuvent donner lieu à des problèmes de condensation sur la paroi extérieure de ces tuyaux, particulièrement lorsqu'il fait chaud et humide. Une toilette qui coule continuellement gaspille beaucoup d'eau et le mécanisme réservoir de chasse d'eau doit donc être réparé.

Il s'agit d'un dispositif mécanique assez complexe pouvant présenter des problèmes au niveau des composants suivants: flotteur, tige, piston, robinet à flotteur, mécanisme de remplissage, tube de remplissage, levier de déclenchement, clapet de réservoir, etc. Le coût des réparations n'est habituellement pas très élevé.

Nous vous recommandons de contacter un plombier licencié pour une évaluation plus poussée et/ou pour effectuer les corrections nécessaires.

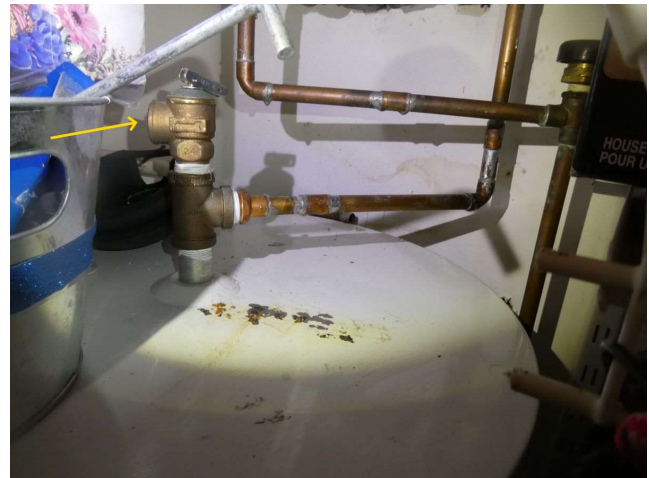
Chauffe-eau

TUYAU DE DÉCHARGE MANQUANT

Nous avons constaté qu'une ou plusieurs chauffe-eau ne comportaient pas de tuyau de décharge pour leur soupape de sûreté.

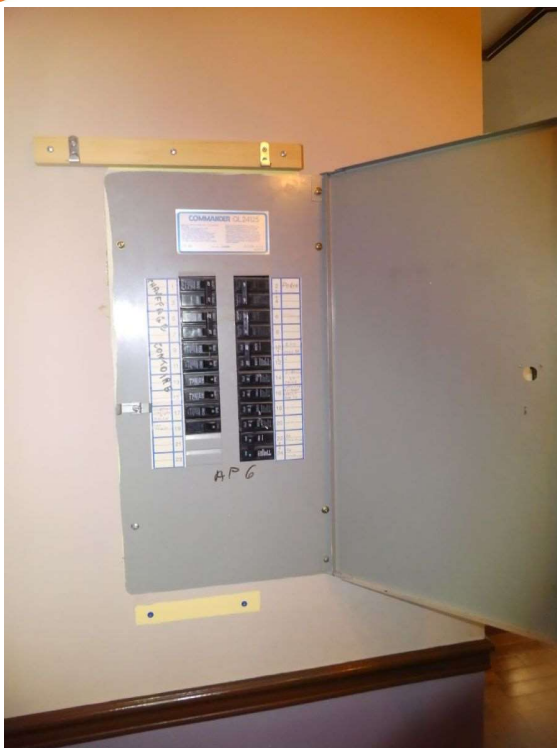
Panneau électrique *Commander*

PANNEAU ÉLECTRIQUE RAPPELÉ, SUSPECT OU DISCONTINU

Nous avons noté un ou plusieurs panneaux électriques qui ont été rappelés en raison d'une controverse ou sont discontinués. L'acquisition de nouveaux disjoncteurs peut s'avérer difficile ou coûteux.

En fait, l'un des défauts est lié aux disjoncteurs qui devraient se déclencher lors d'une légère surcharge, mais qui demeure en place. Une forte surcharge pourrait affecter le filage dont le calibre en place est fonction de l'ampérage de la capacité maximale du disjoncteur liés à ce circuit.

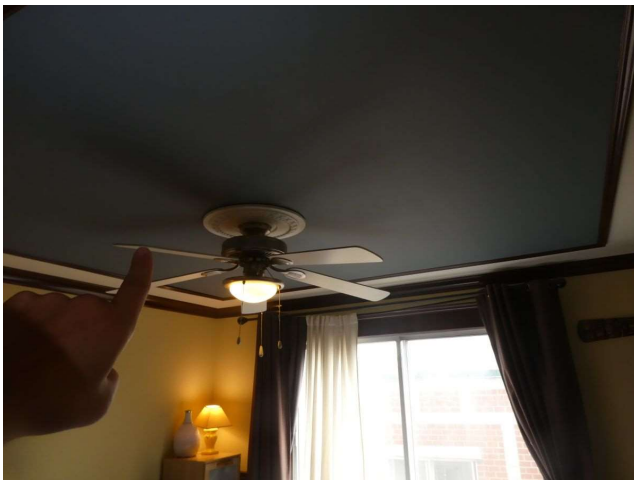
CAC

VENTILATEUR NON FONCTIONNEL

Nous avons constaté un ou plusieurs ventilateur non fonctionnel.

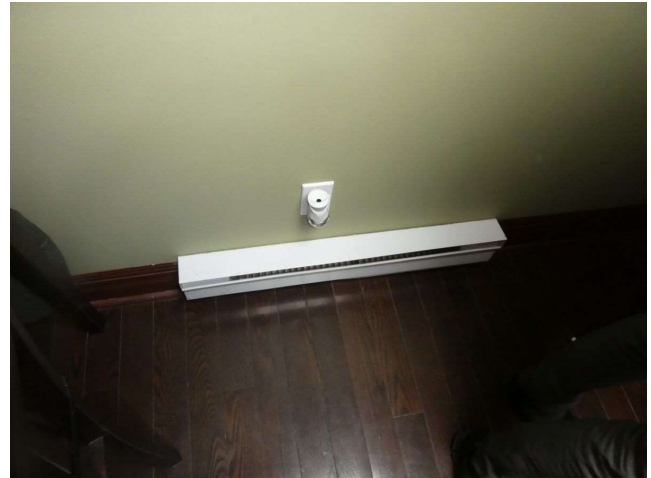
CAC

PRISE DANS UN EMPLACEMENT INADÉQUAT

Nous avons constaté un ou plusieurs prises de courant installées dans un emplacement inadéquat.

Les prises de courant ne doivent pas être installées horizontalement dans les planchers et sur les comptoirs à moins d'être adaptées à cet effet. L'humidité peut créer un danger électrique. Pour la même raison, les prises de courant ne doivent pas être situées sur les surfaces de comptoir, face vers le haut.

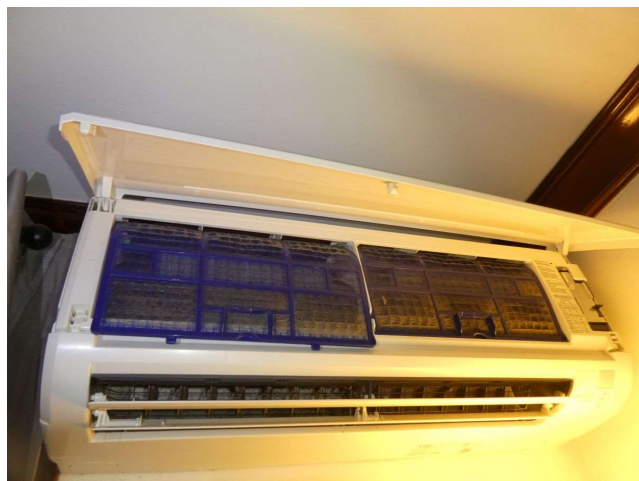
Salon

FILTRE À NETTOYER (OU REMPLACER)

Nous avons constaté qu'une ou plusieurs des filtres du climatiseur ou de la thermopompe étaient sale et devront être nettoyés ou remplacés.

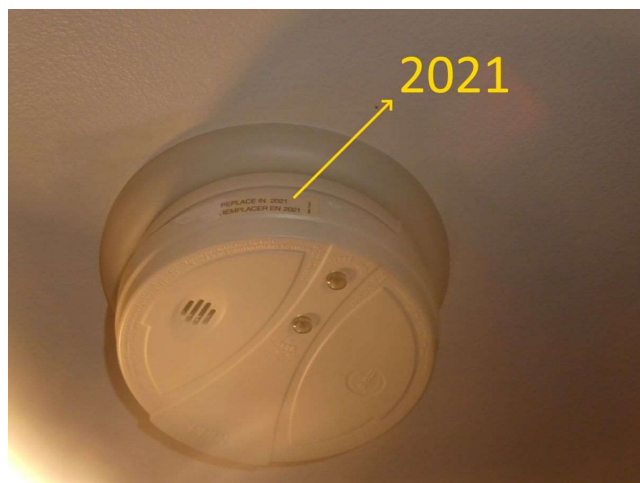
Deuxième étage

AVERTISSEUR DE FUMÉE À REMPLACER

Nous avons remarqué qu'un ou plusieurs avertisseurs de fumée devaient être remplacés. .
