# RAPPORT D'INSPECTION PRÉACHAT

Les Inspections Mercurio Inc.

21 juillet 2022

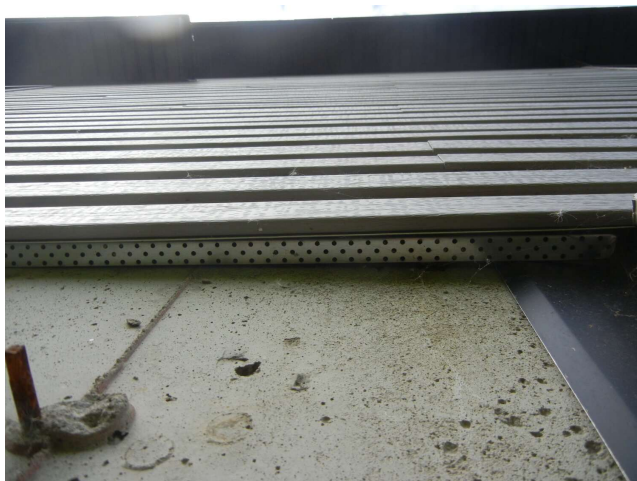
### ABSENCE DE VENTILATION DERRIÈRE LE REVÊTEMENT

L'installation d'une fourrure horizontale au bas du revêtement limite la ventilation derrière le parement et empêche l'eau qui peut s'accumuler de sortir. Au fil du temps, l'accumulation d'eau peut entraîner une détérioration du bois et faciliter l'infiltration d'eau derrière le revêtement. Cette situation facilite la croissance des moisissures et peut endommager la structure du bâtiment.

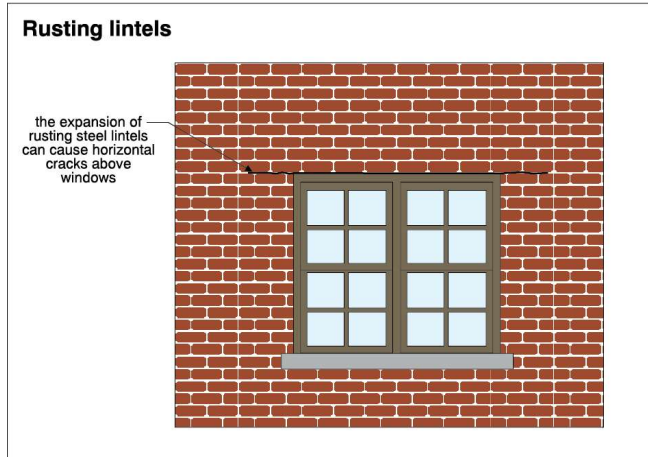
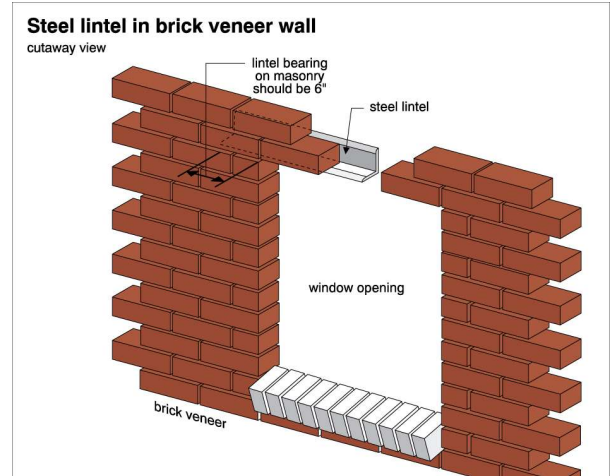
## LINTEAU ROUILLÉ

Nous avons noté un ou plusieurs linteaux qui présentaient des signes de détérioration.

Le linteau est un élément structural qui permet de soutenir la charge des matériaux situés au-dessus de celle-ci (brique, pierre, maçonnerie, etc.) et la reporter sur chacun de ses côtés. Assurez-vous de les protéger contre la rouille en faisant un entretien régulier de ceux-ci.

Nous vous recommandons de contacter un maçon pour procéder aux correctifs nécessaires.

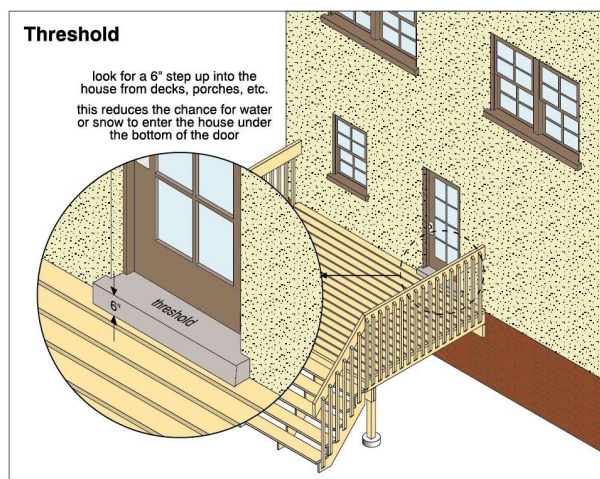
### SEUIL DE PORTE BAS

Dans les climats froids, les portes extérieures doivent avoir un seuil surélevé. S'il n'y en a pas, la neige peut s'accumuler et causer des infiltrations d'eau et des dommages.

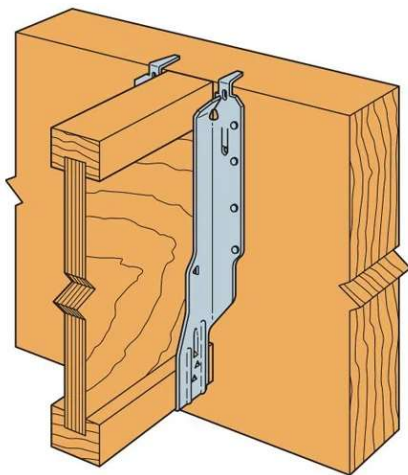
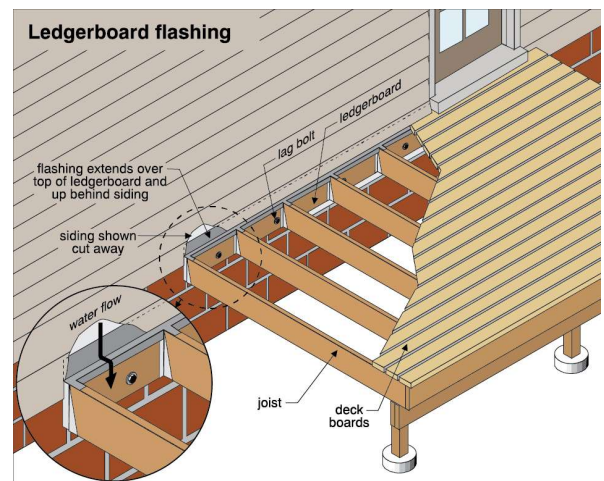
## ÉTRIERS À SOLIVE MANQUANTS

Nous avons remarqué que les solives de la terrasse étaient fixées à la lambourde sans étriers.

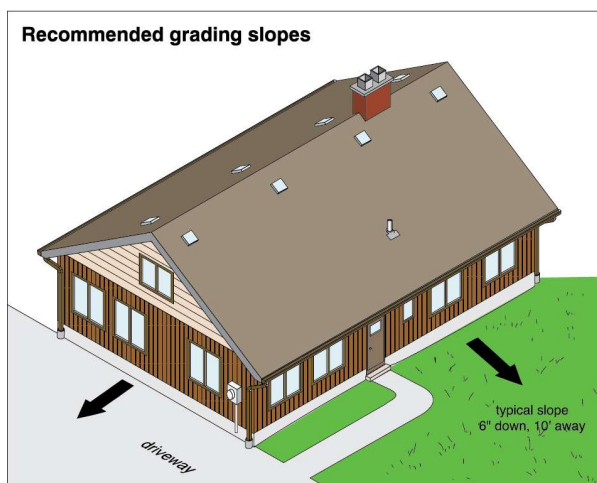
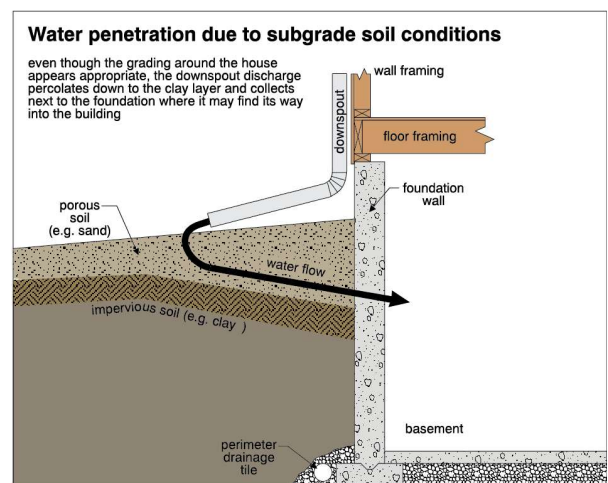
## PENTE NEGATIVE

Nous avons constaté qu'à certains endroits, le drainage des sols dirigeait l'eau vers le bâtiment.

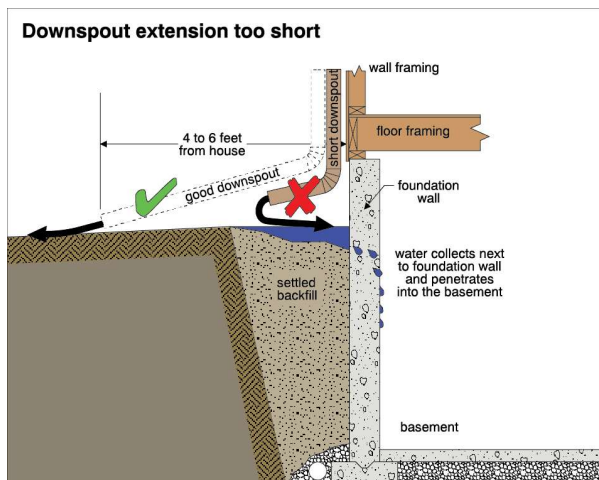
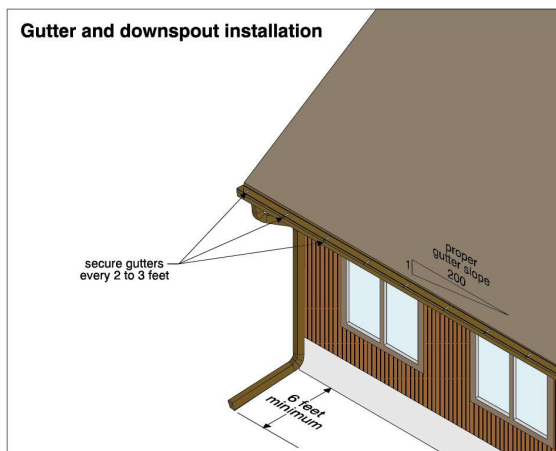
### TUYAU DE DESCENTE SE DÉCHARGEANT PRÈS DE LA MAISON

Nous avons noté une ou plusieurs descentes pluviales qui se déversaient à proximité de la maison.

Nous vous recommandons de contacter un entrepreneur agréé pour une évaluation plus approfondie.

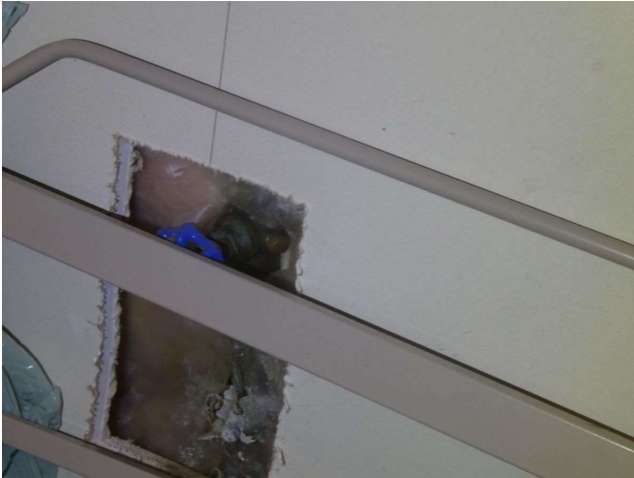
Salle mécanique

Nous avons observé aucune anomalie sur la tuyauterie d'amenée d'eau avant le robinet d'arrêt principal ni au robinet d'arrêt principal.

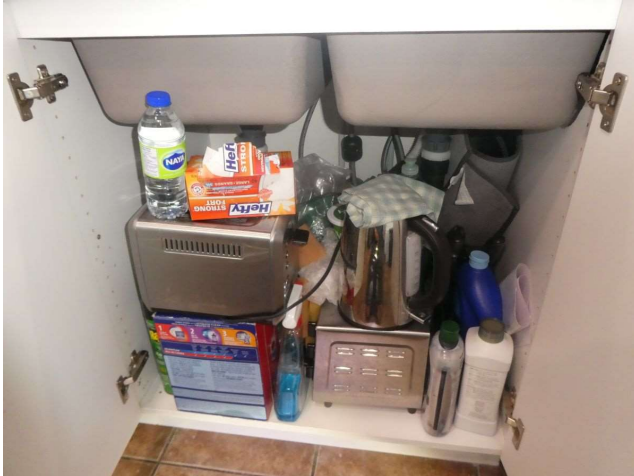
Cuisine

## ARTICLES SOUS L'ÉVIER

Un ou plusieurs éviers étaient remplis de vaisselle ou d'objets qui nous empêchaient de les faire fonctionner.

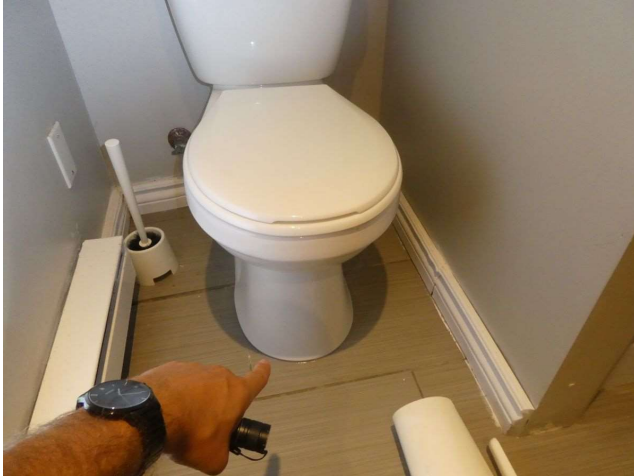
SDB (sous-sol)

## BASE DE TOILETTE CALFEUTRÉE

Nous avons remarqué qu'une ou plusieurs bases de toilettes étaient scellées avec du calfeutrant.

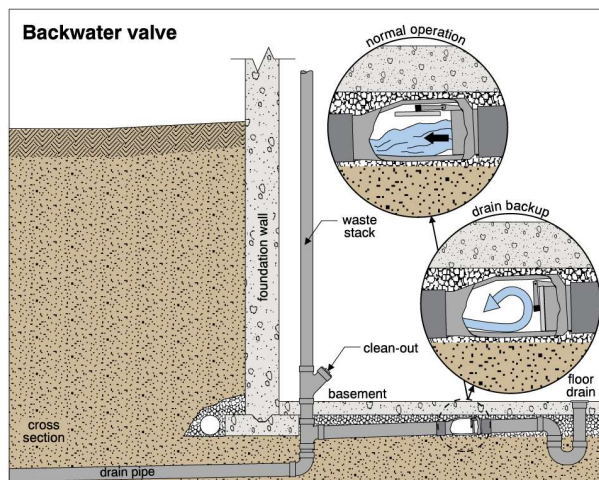
## CLAPET ANTI-RETOUR DU DRAIN DE PLANCHER NON LOCALISÉ

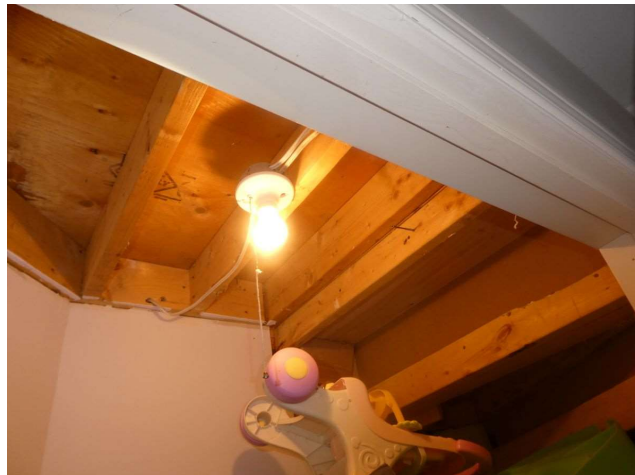
Sous-sol (rangement)

Nous avons remarqué une ou plusieurs ampoules non protégées dans un espace enfermé.

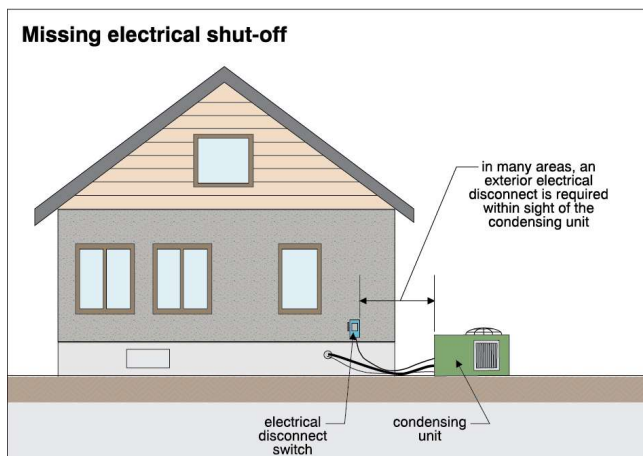
### DISJONCTEUR D'ARRÊT MANQUANT

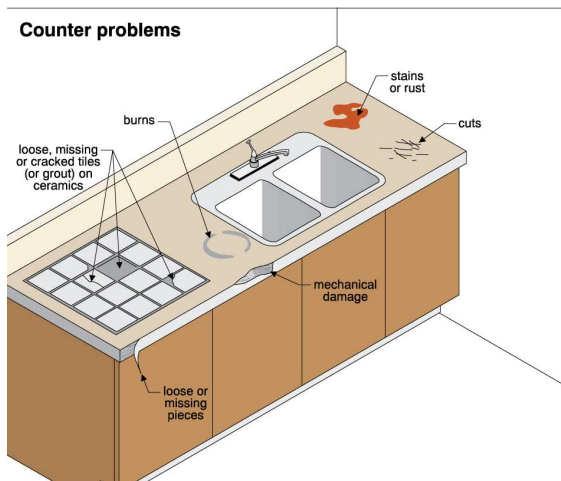
## COMPTOIR OU ARMOIRE ENDOMMAGÉ

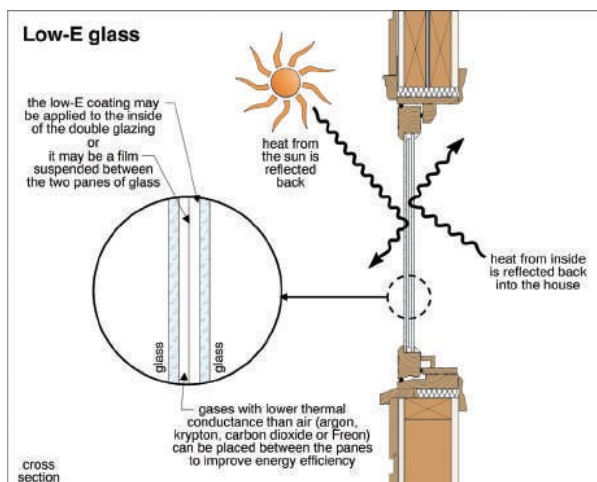
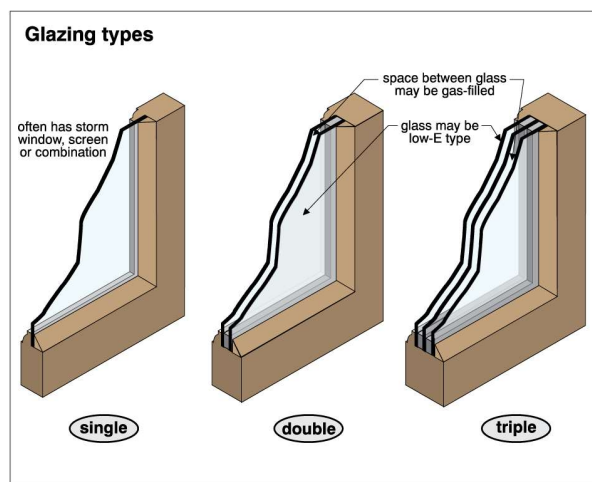
## DESCELLEMENT THERMIQUE

Nous avons remarqué une ou plusieurs fenêtres ou portes avec de la condensation visible entre les vitres indiquant un descellement thermique.

Les entrepreneurs spécialisés dans le verre peuvent être en mesure de réparer le système de verre en place, sinon le remplacement de l'insert en verre ou de la totalité de la fenêtre peut être nécessaire.

Nous vous recommandons de contacter un entrepreneur qualifié pour apporter des mesures correctives aux fenêtres affectées.

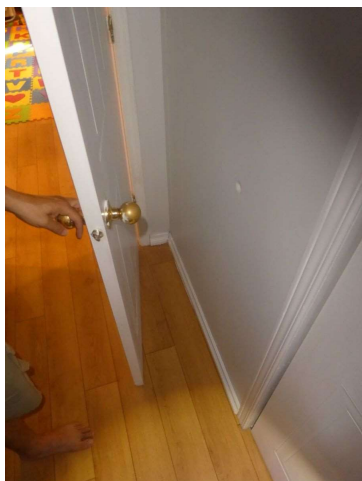
Sous-sol (rangement)

### BUTOIR DE PORTE MANQUANT (OU ENDOMMAGÉ)

Nous avons remarqué une ou plusieurs portes avec un butoir de porte manquant (ou endommagé).

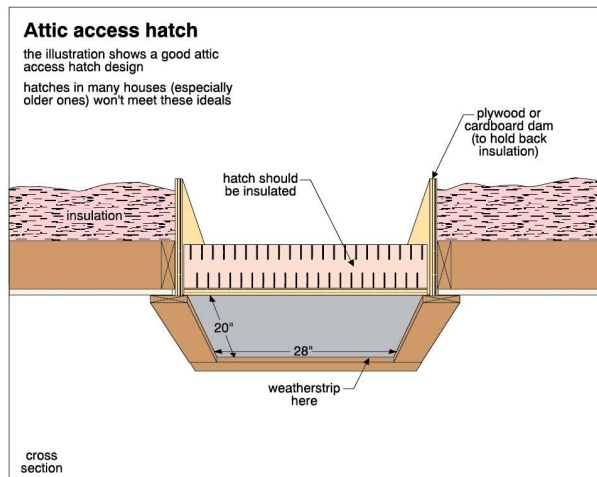
### TRAPPE DE GRENIER MAL SCELLÉE

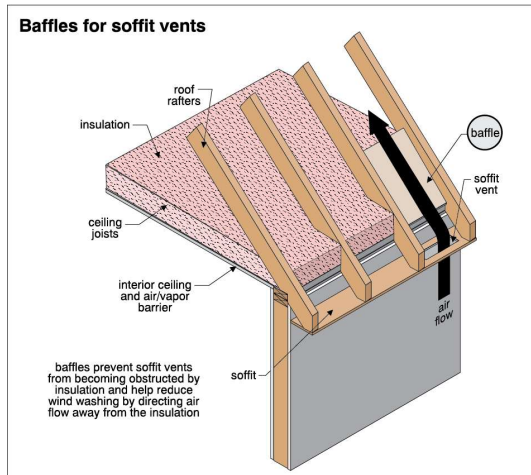
## DÉFLECTEUR D'ISOLATION COMPRIMÉ

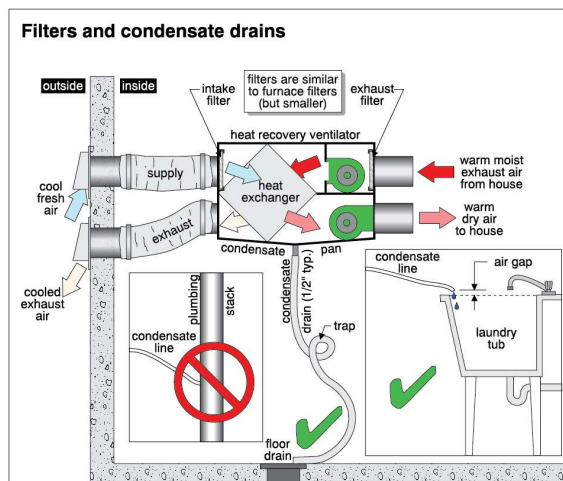
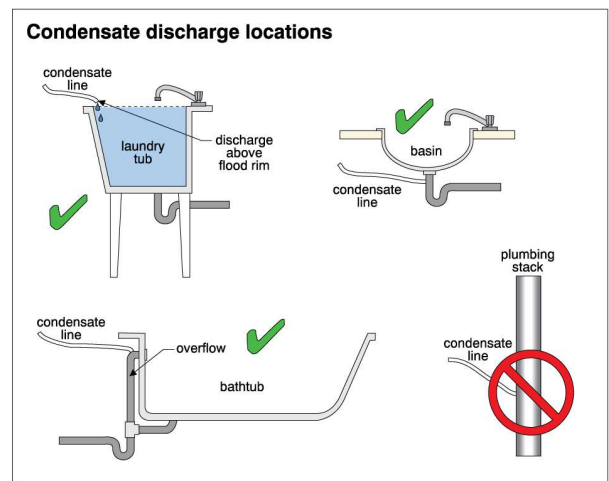
## TUYAUTERIE DE CONDENSÂT MANQUANT

Nous avons constaté l'absence d'un tuyau de drainage du condensât du système d'échangeur d'air.

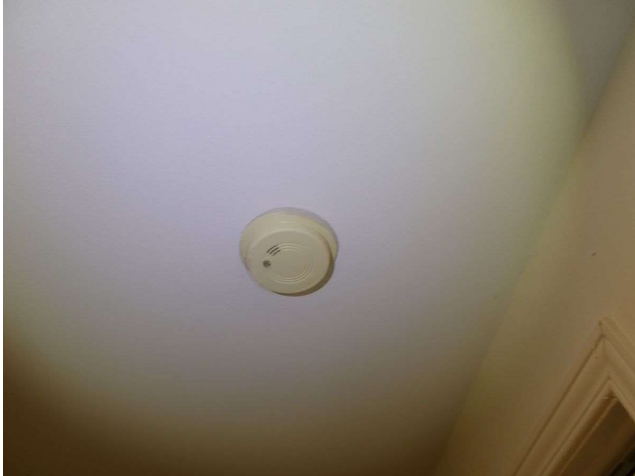
Sous-sol

## AVERTISSEUR DE FUMÉE À REMPLACER

Nous avons remarqué qu'un ou plusieurs avertisseurs de fumée devaient être remplacés. .
