PROPRIÉTÉ SITUÉE AU

## RAPPORT D'INSPECTION PRÉACHAT

Kevin Mercurio

24 juin 2022

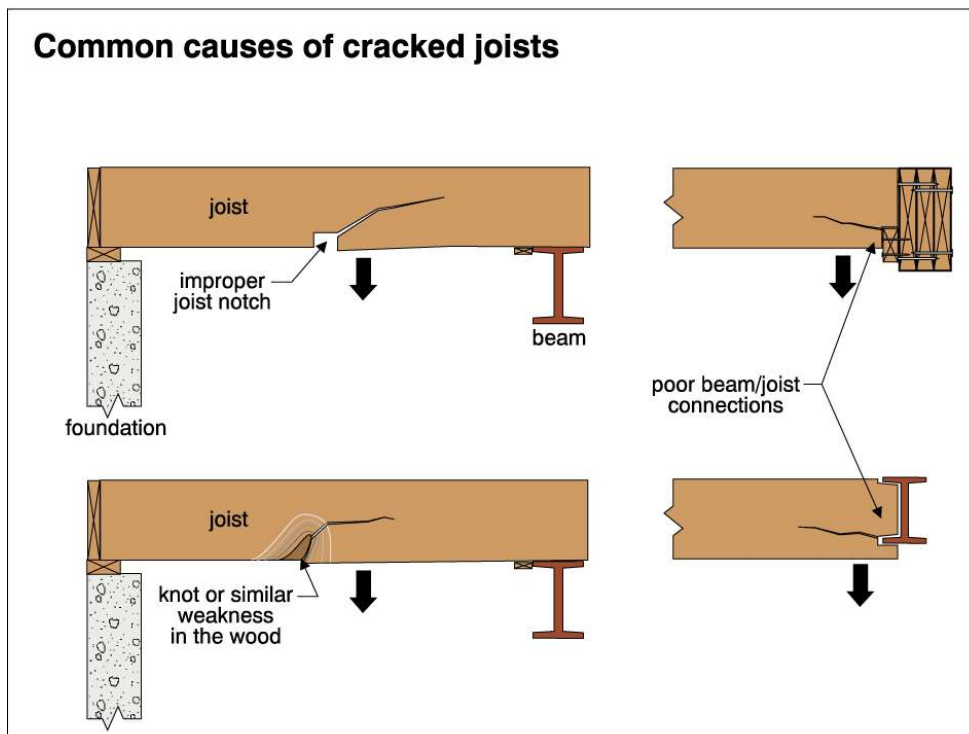
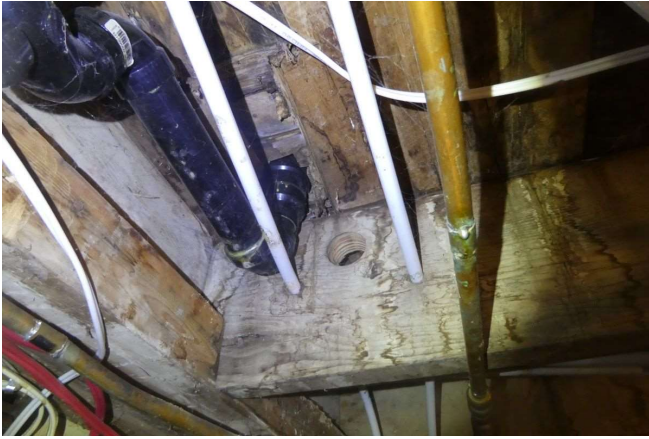
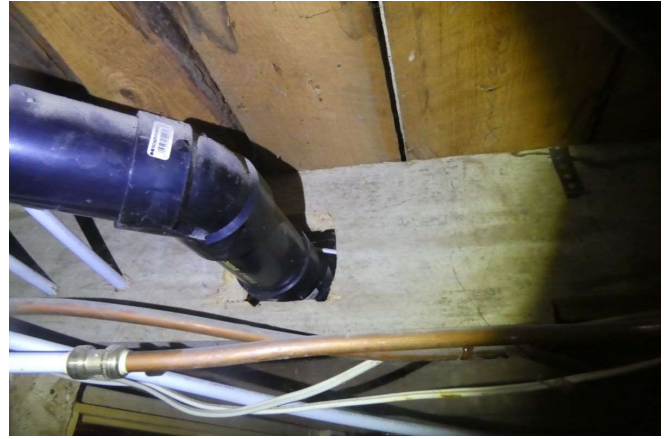
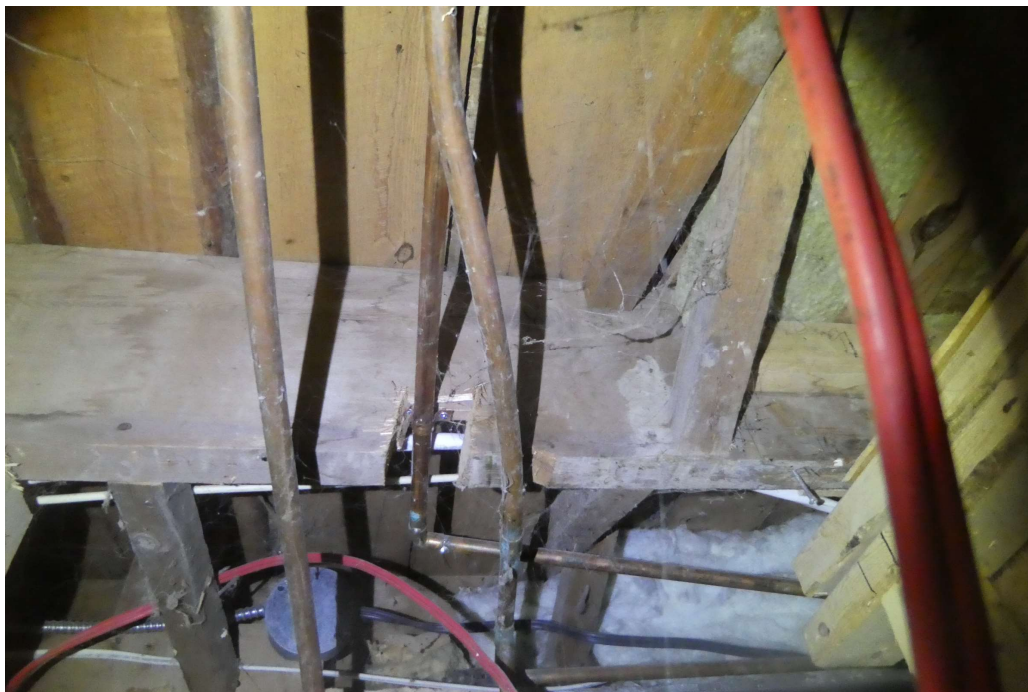
## SOLIVE ENDOMMAGÉE

Les solives modifiées peuvent affaiblir la structure du plancher, offrir moins de rigidité et faire affaisser le plancher. Cette faiblesse peut également endommager le revêtement de sol et entraîner des frais pour le propriétaire.

Nous vous recommandons de consulter un ingénieur en structure pour évaluer les correctifs à apporter et les coûts associés.

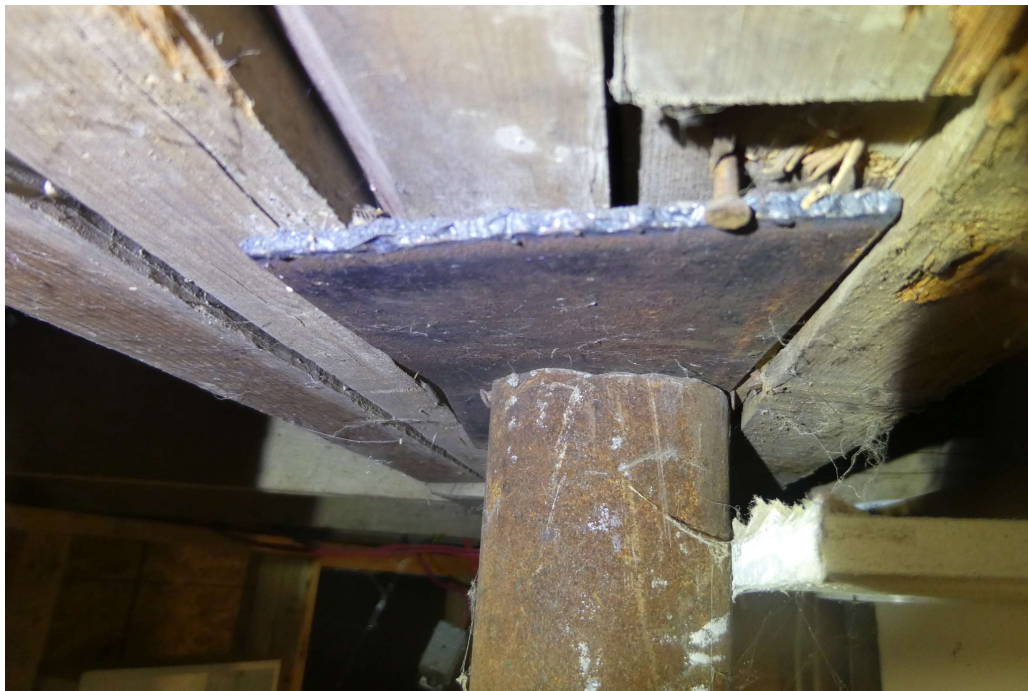
Sous-sol

Les plaques de colonnes doivent être soudées aux poutres en acier ou fixées correctement à l'aide de clous traversant la plaque jusqu'à la poutre pour empêcher tout mouvement.

Nous vous recommandons de contacter un entrepreneur compétent pour fixer correctement les colonnes.

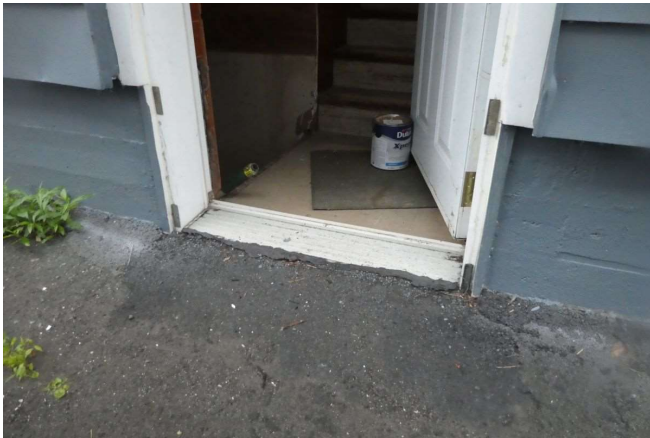
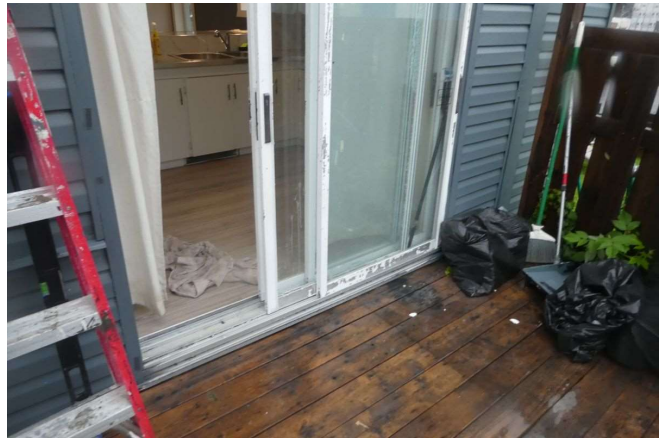
Dans les climats froids, les portes extérieures doivent avoir un seuil surélevé. S'il n'y en a pas, la neige peut s'accumuler et causer des infiltrations d'eau et des dommages.

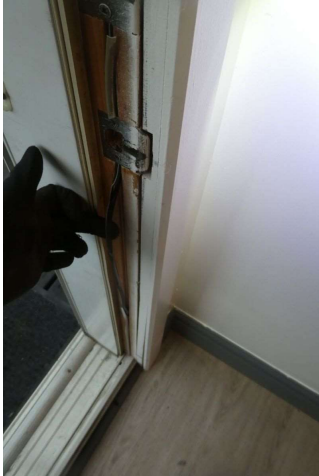
Entrée avant

## COUPE-FROID ENDOMMAGÉ

Nous avons constaté des coupe-froid endommagés sur une ou plusieurs portes.

Pour limiter les courants d'air, les infiltrations d'eau, l'entrée d'insectes, et d'éventuels petits animaux dans certains cas, nous vous recommandons de contacter un entrepreneur agréé pour effectuer les corrections nécessaires.

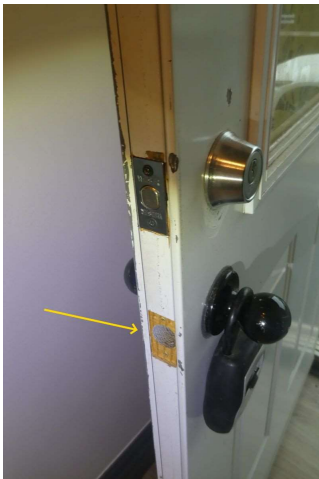
Entrée avant

## PORTE QUI REQUIÈRE AJUSTEMENT

Nous avons noté qu'une ou plusieurs portes requièrent des ajustements.

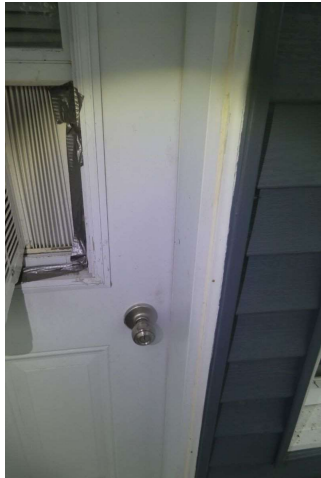
Entrée du 166

## SERRURE DE PORTE À USAGE INTÉRIEUR

Nous avons remarqué l'utilisation d'une ou plusieurs serrures de porte à usage intérieur sur une porte extérieure.

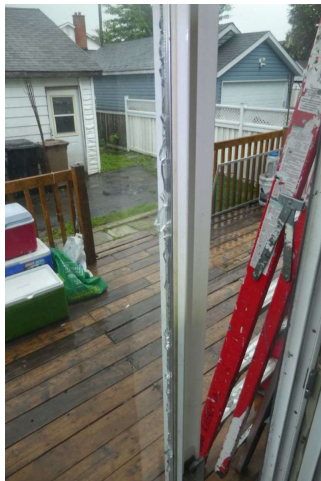
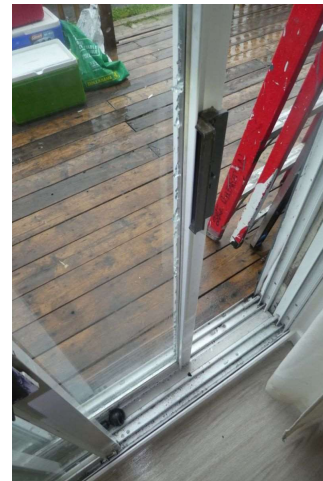
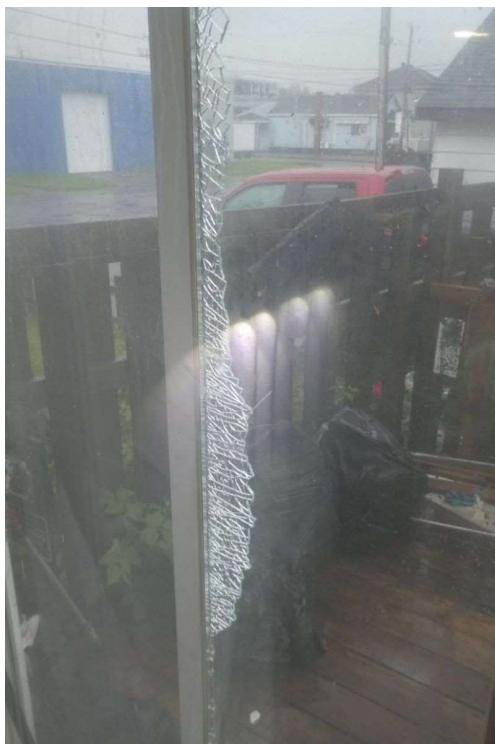
Porte patio

## VANDALISME

Nous avons noté qu'une ou plusieurs portes et fenêtres étaient endommagées et présentaient des signes d'infraction ou de vandalisme.

Les portes extérieures protègent le logement contre les intrusions et les intempéries. Dans sa condition actuelle, l'étanchéité et la solidité du verrou ont pu être endommagées et ainsi affectées leur efficacité.

Nous vous recommandons de contacter un entrepreneur licencié afin de réparer ou remplacer la porte abîmée.

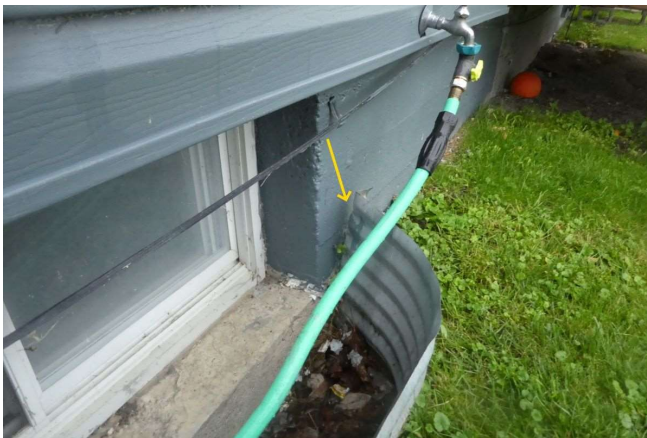
Façade gauche

## MARGELLE MAL INSTALLÉE

Nous avons noté qu'un ou plusieurs margelles étaient mal installées.

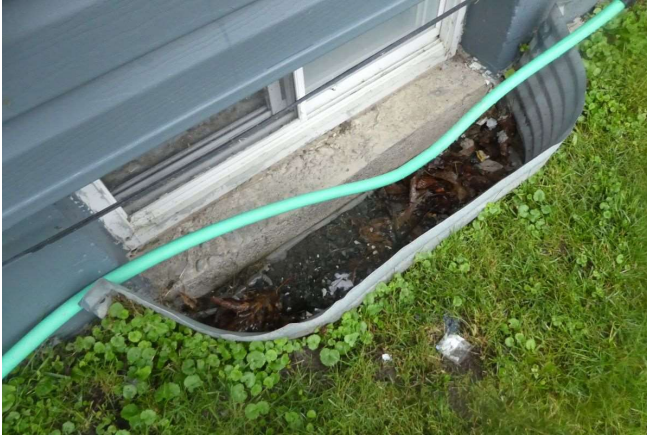
Façade gauche

## DÉGAGEMENT INSUFFISANT DU PUIT DE FENÊTRE

Nous avons constaté une ou plusieurs puits de fenêtres avec un dégagement insuffisant entre le seuil et la pierre.

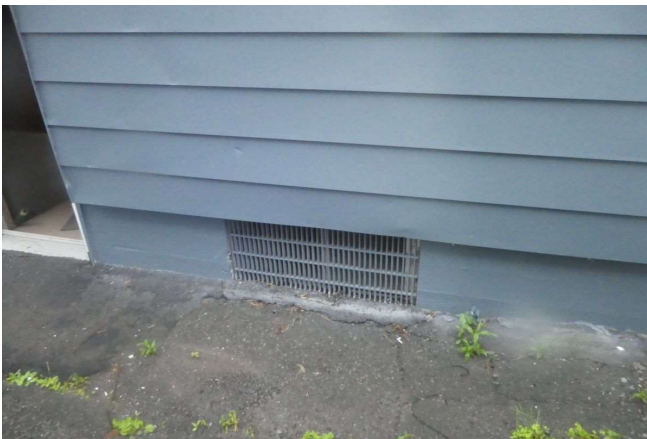
Façade droite

Lorsque le dégagement entre l'appui de la fenêtre et le niveau du sol est insuffisant, les composants situés à la base de la fenêtre peuvent rester en contact avec l'humidité du sol et donc pourrir prématurément. Il est recommandé de laisser un dégagement minimum de 6 à 8 pouces entre la base de l'appui de la fenêtre et le sol. L'installation d'un puit de fenêtre est nécessaire pour toute fenêtre située au-dessous du niveau moyen du sol.

## PUIT DE FENÊTRE RECOMMANDÉ

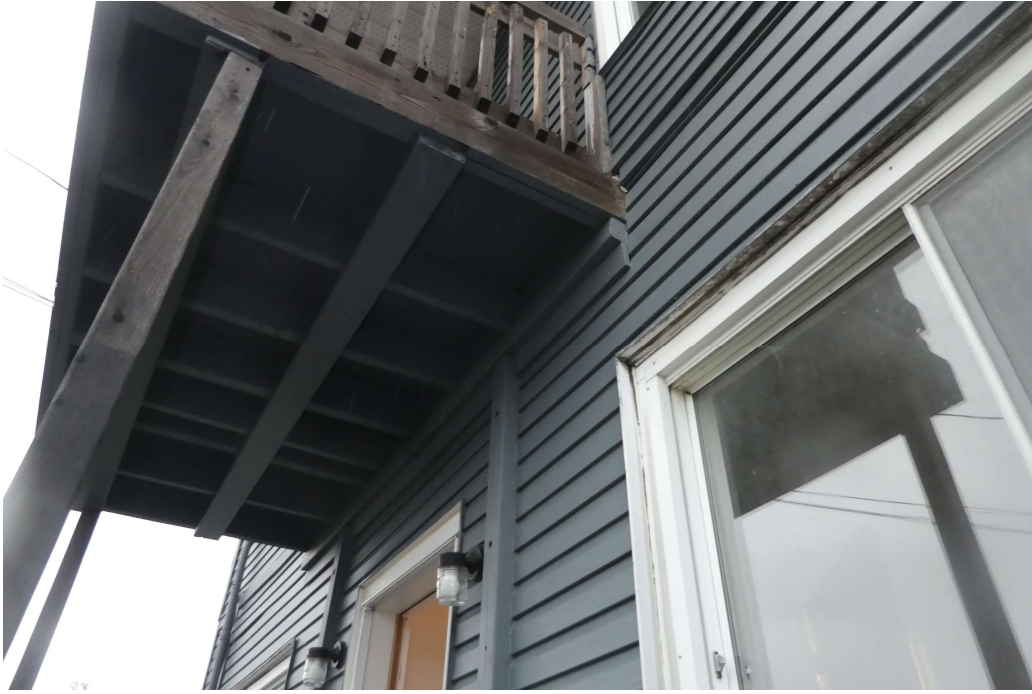
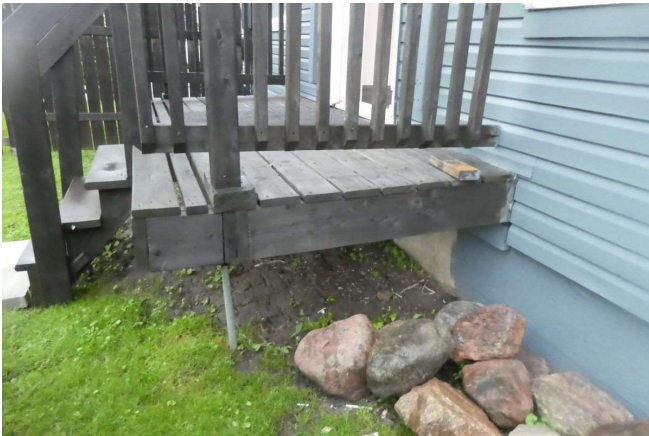
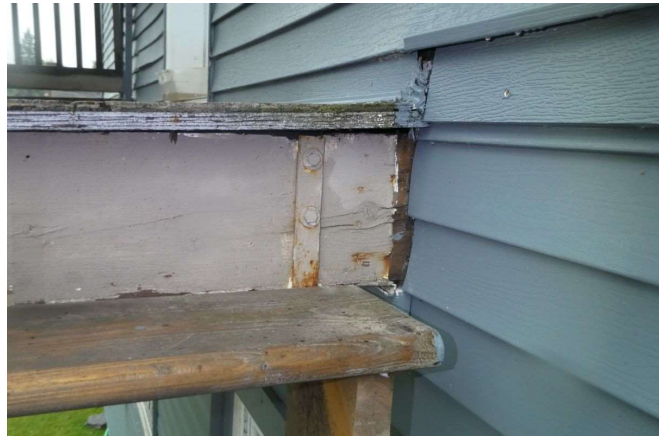
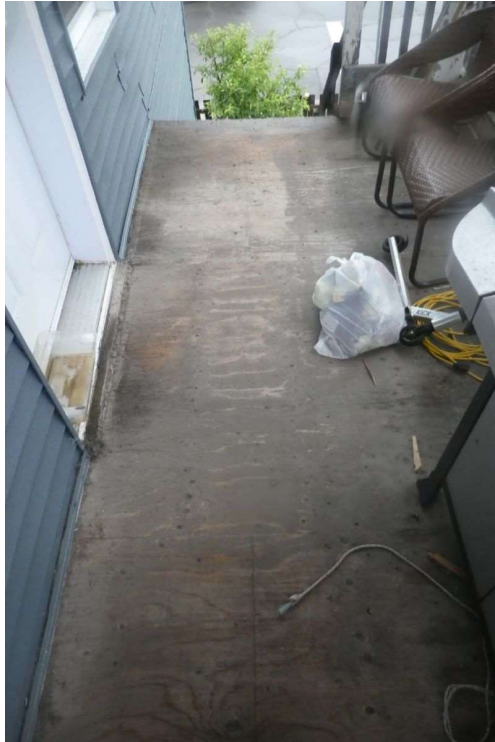
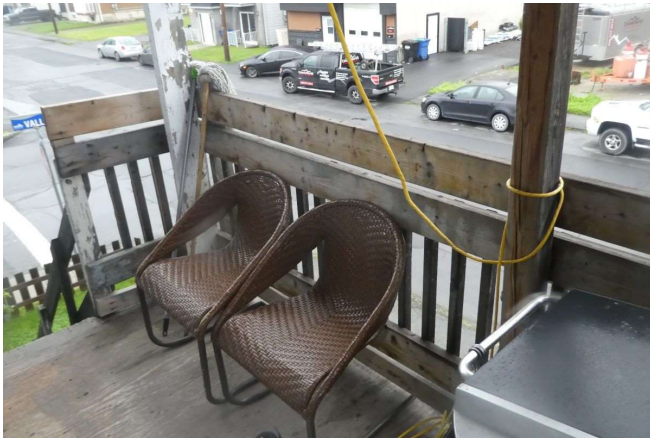
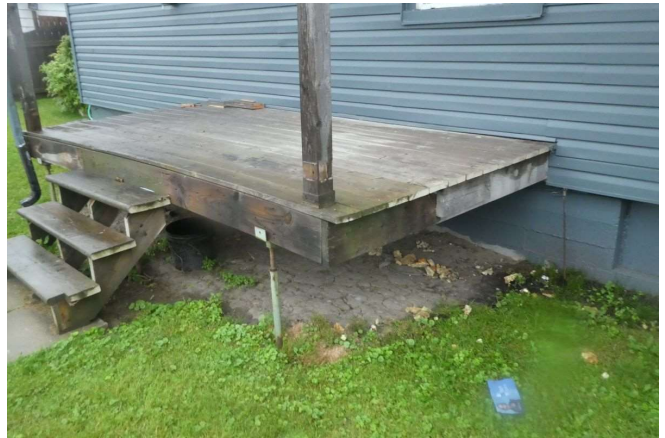
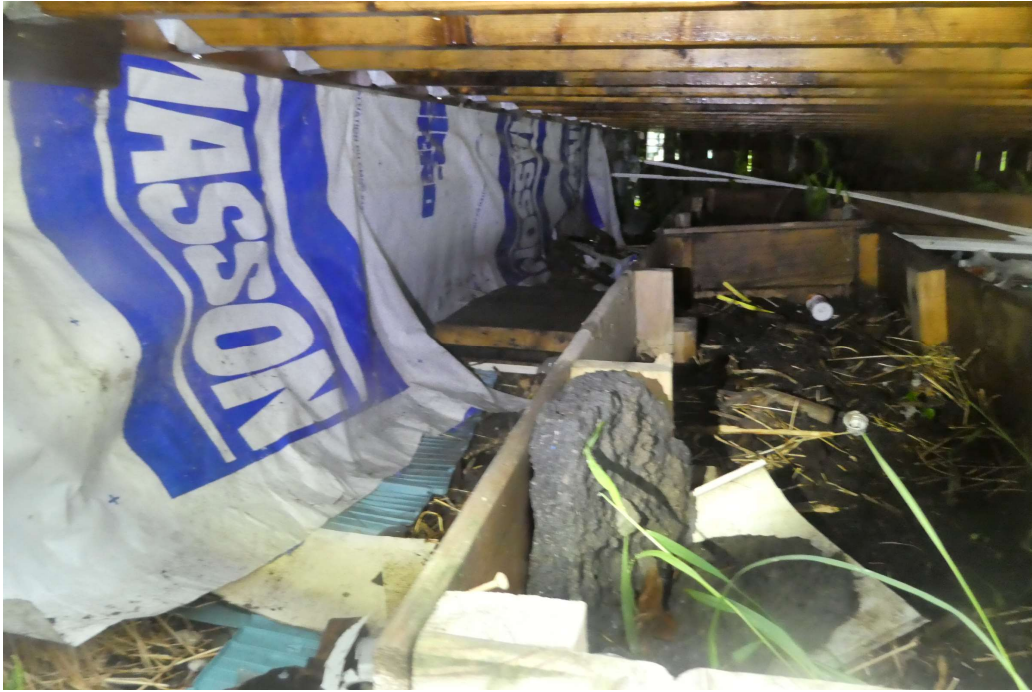
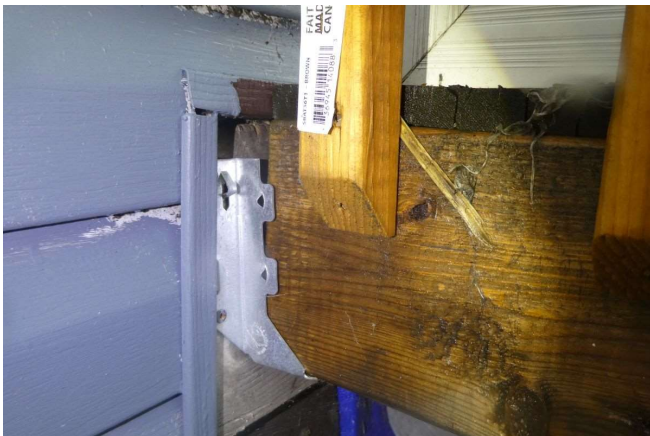
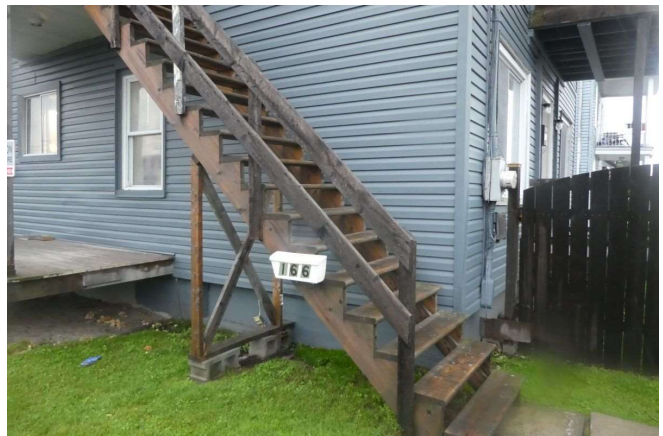
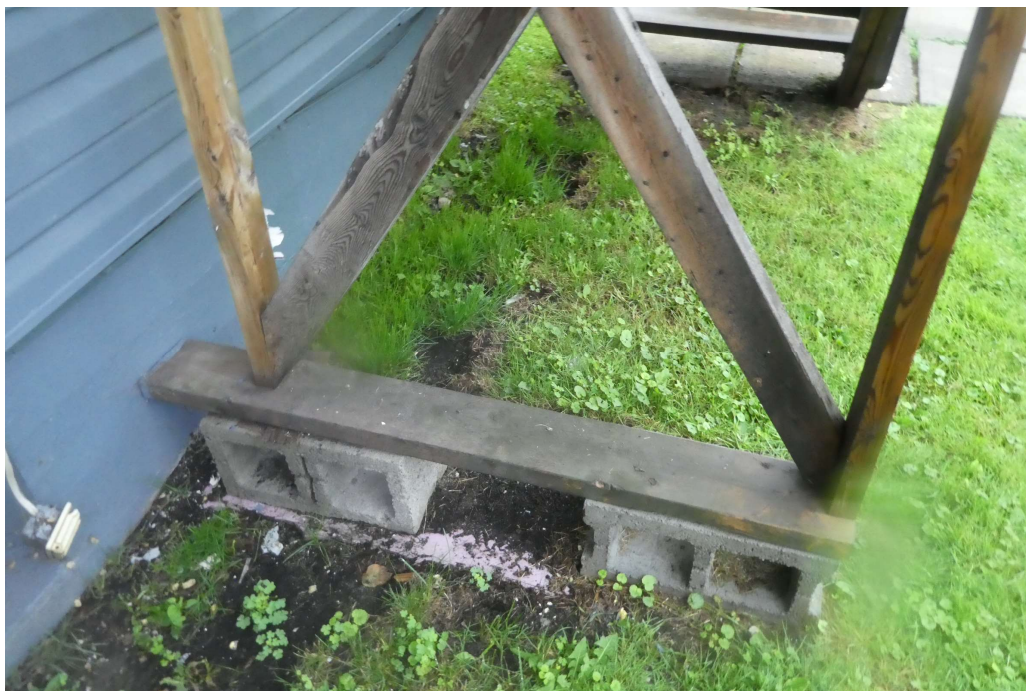
### BALCONS ET ESCALIERS NON SÉCURITAIRES

Nous avons noté que la majorité des balcons et des escaliers extérieurs n'étaient pas construits correctement et ne sont pas sécuritaires.

Nous vous recommandons de faire corriger la situation par un entrepreneur qualifié.

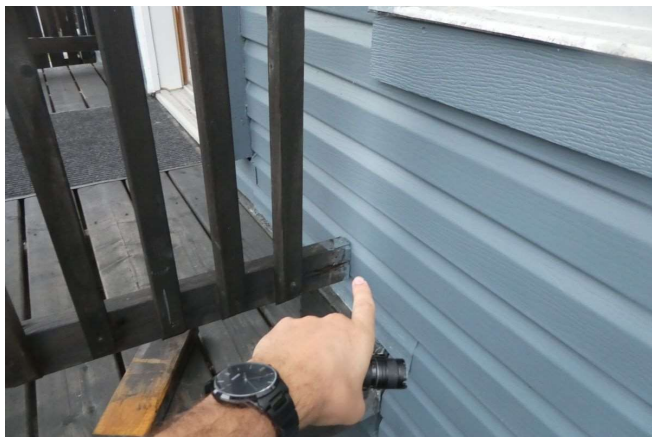
Balcon avant

### GARDE CORPS NON SÉCURITAIRE

Nous avons noté que la résistance à l'appui d'une ou plusieurs gardes corps étaient non sécuritaires.

Dans sa condition actuelle, cette situation comporte un risque de blessures grave lors de chute pour les occupants.

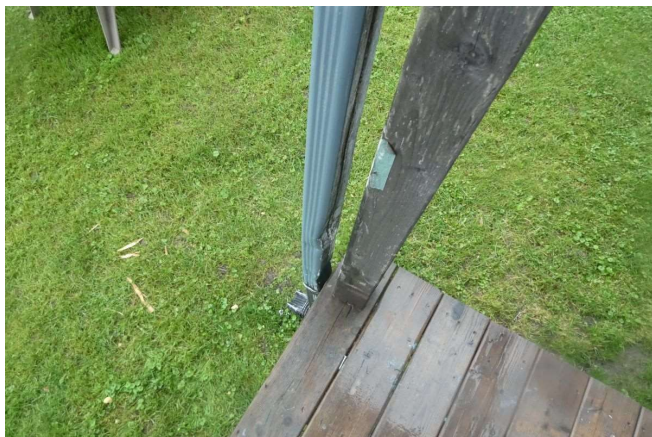
Balcon gauche

## ENDOMMAGÉE

Nous avons constaté qu'une ou plusieurs sections du système de gouttières de la propriété étaient endommagées.

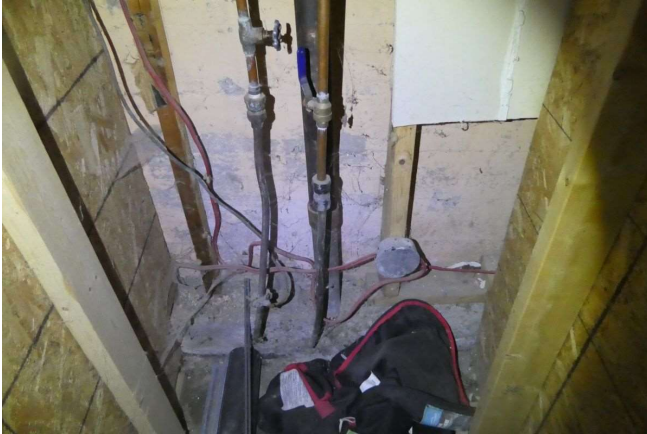
Sous-sol

### AUCUNE DÉFICIENCE À L'ENTRÉE D'EAU

Nous avons observé aucune anomalie sur la tuyauterie d'amenée d'eau avant le robinet d'arrêt principal ni au robinet d'arrêt principal.

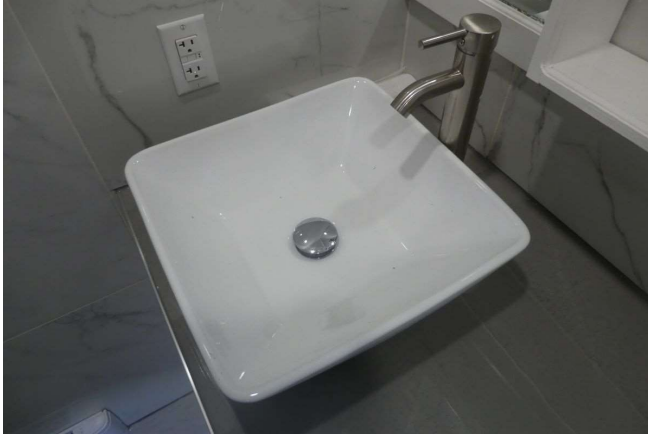
SDB (RDC)

## LAVABO SANS TROP-PLEIN

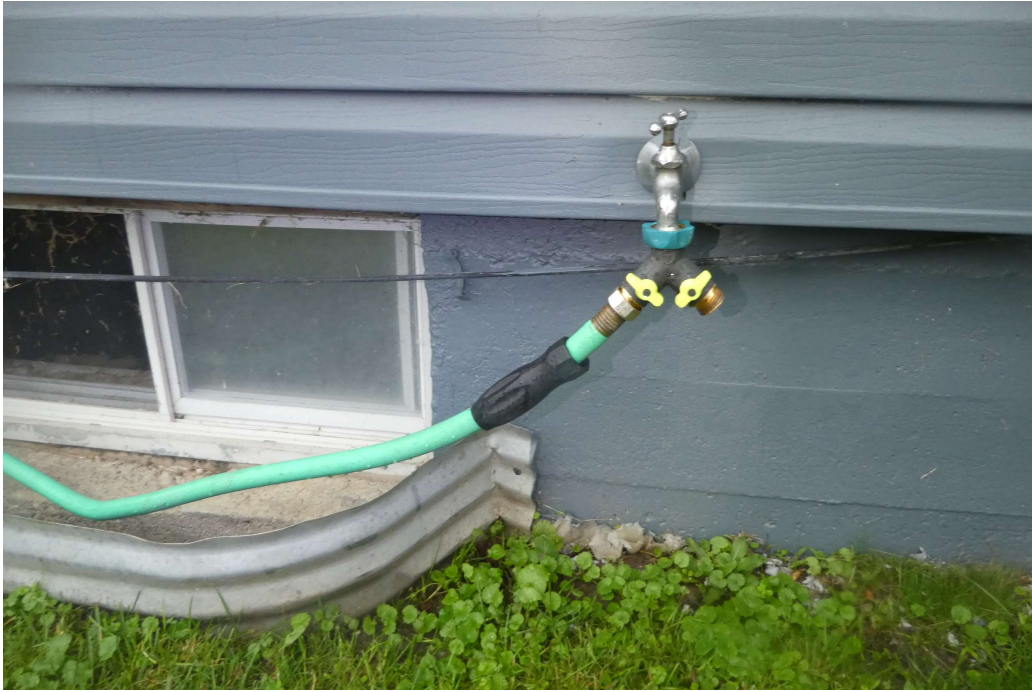
Façade gauche

## AUCUN ROBINET ANTI-GEL

Dans les climats froids, les conduits risquent de geler si elles ne sont pas complètement purgées, ce qui peut provoquer des ruptures et donc des infiltrations d'eau et/ou des dommages cachés.

Nous recommandons de faire prendre les mesures correctives nécessaires par un plombier.

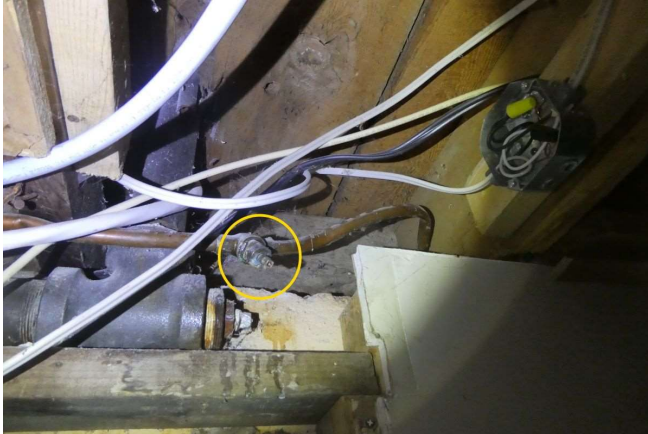
Sous-sol (robinet extérieur)

## VALVE D'ARRÊT BRISÉE

Nous avons noté un ou plusieurs valves d'arrêt qui étaient brisés.

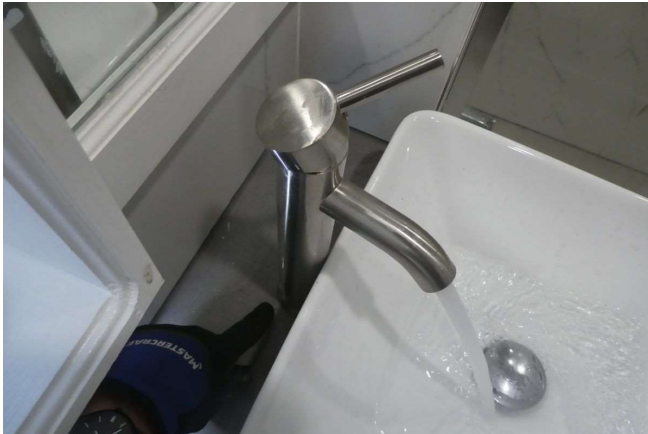
SDB

## ROBINET DESSERRÉ (OU ENDOMMAGÉ)

Nous avons noté un ou plusieurs robinets endommagés ou desserrés.

Lorsque les robinets ne sont pas solidement fixés, cela peut éventuellement créer des fuites dans les armoires et sur le plancher.

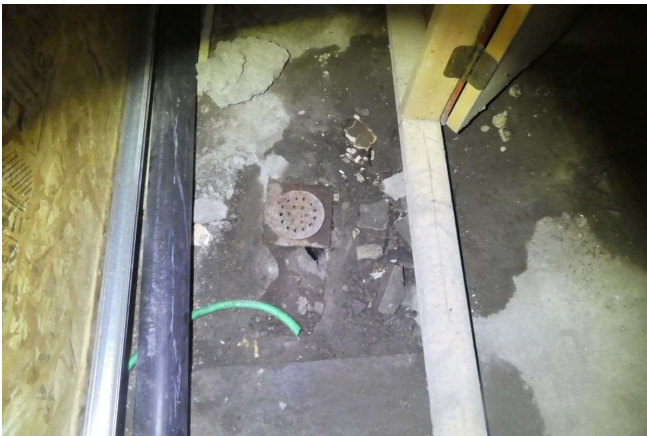
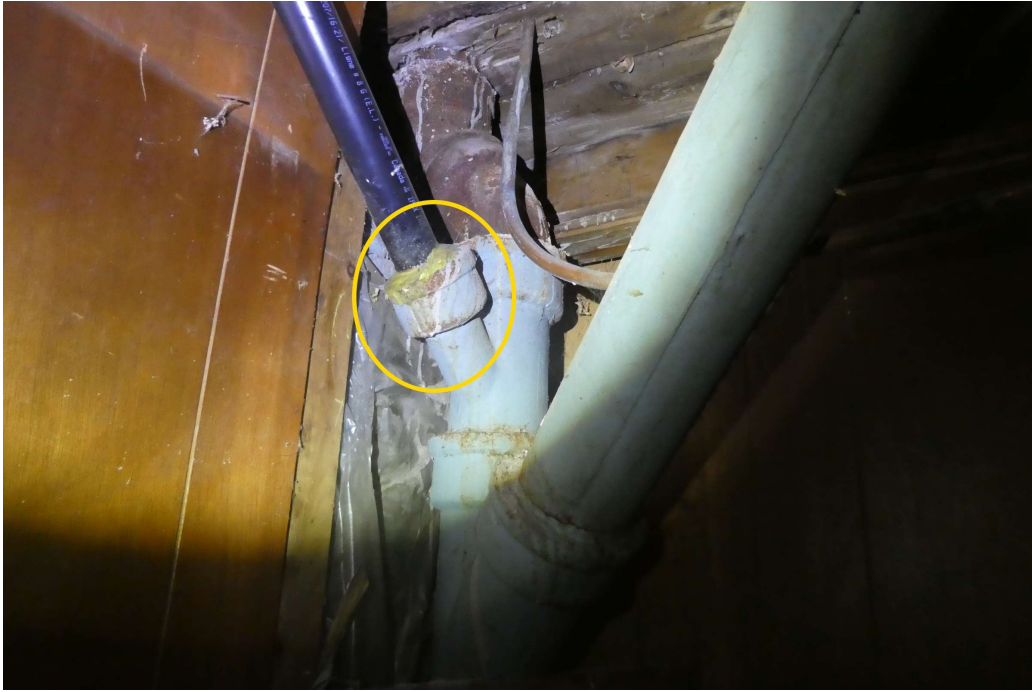
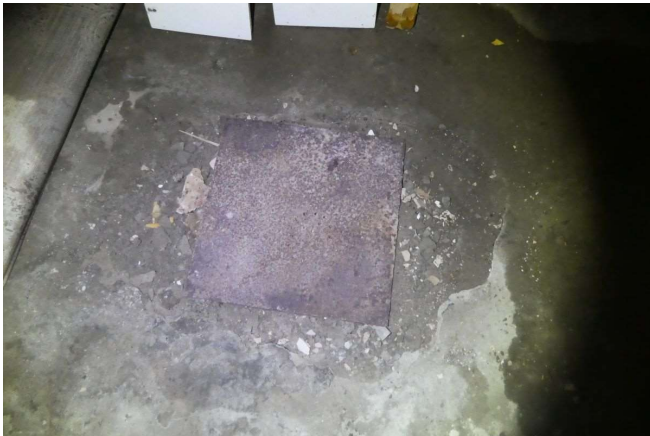
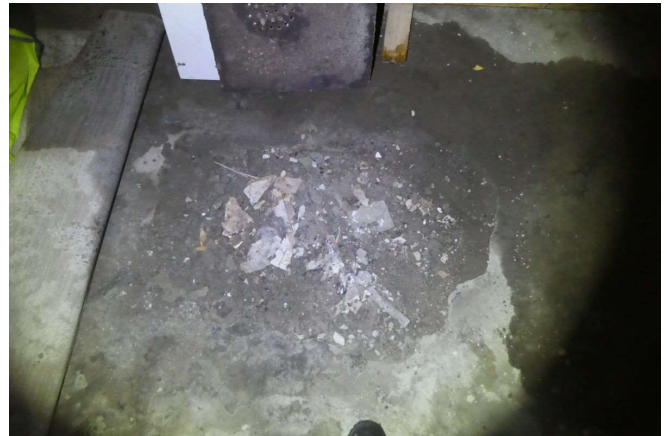
Sous-sol

## INSTALLATIONS ARTISANALES

Nous avons constaté plusieurs installations de plomberie artisanales.

Nous recommandons de consulter un plombier licencié.

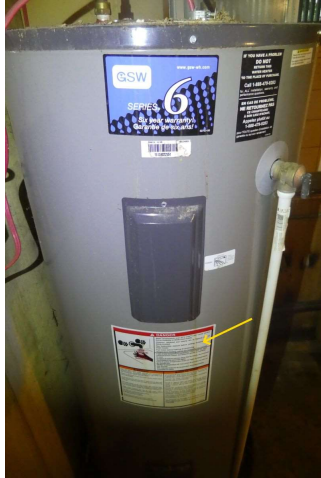
Sous-sol

## BAC ENDOMMAGÉ

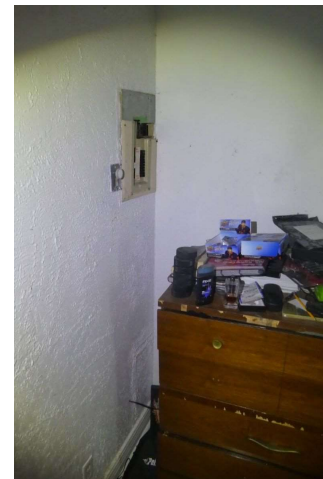
CAC

### MAUVAIS ACCÈS

Nous avons constaté qu'un ou plusieurs panneaux électriques n'étaient pas facilement accessibles en toute sécurité.

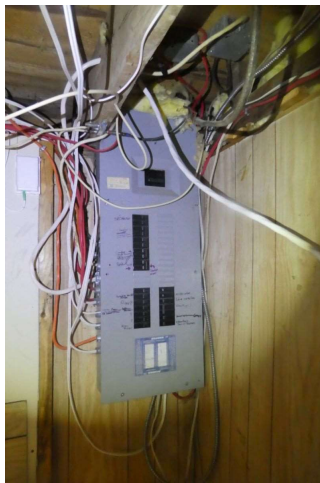
Panneau électrique Sylvania

## PANNEAU ÉLECTRIQUE RAPPELÉ, SUSPECT OU DISCONTINU

En fait, l'un des défauts est lié aux disjoncteurs qui devraient se déclencher lors d'une légère surcharge, mais qui demeure en place. Une forte surcharge pourrait affecter le filage dont le calibre en place est fonction de l'ampérage de la capacité maximale du disjoncteur liés à ce circuit.

Vérifier auprès d'un maître électricien les rappels et/ou la conformité du modèle du panneau dans le bâtiment que vous convoitez. De plus, informez-vous auprès des assureurs si des limitations pour vos couvertures sont présentes avec ces types de panneaux.

Pour vous éviter une surprise budgétaire, il serait prudent que vous fassiez cette vérification avant la signature complète des contrats d'achat.

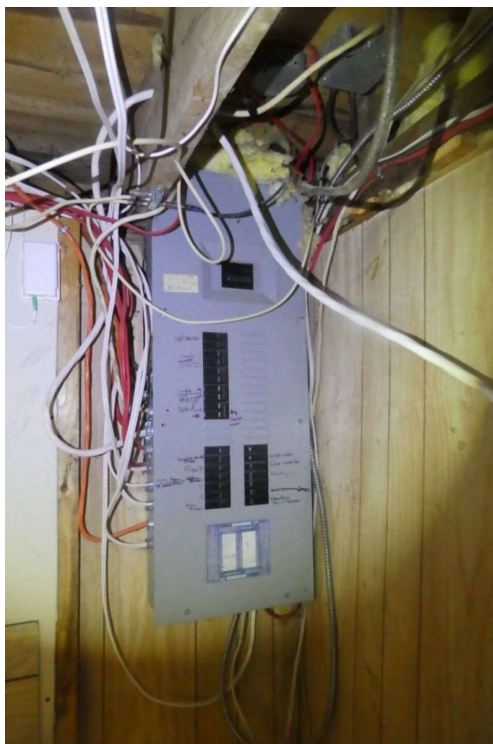
Sous-sol

### COUVERCLE FIXÉ AVEC LES MAUVAISES VISSÉS

Cette situation constitue un risque d'électrocution et d'électrification des personnes.

Nous vous recommandons de contacter un électricien afin de remplacer les visse par les visse appropriées.

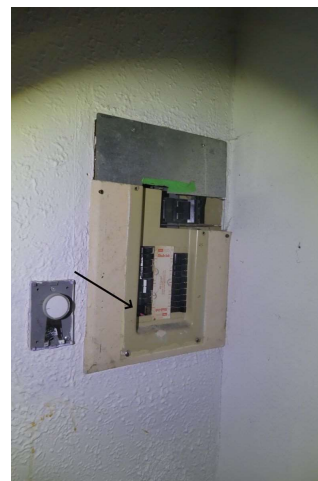
CAC (étage)

## OUVERTURES NON PROTÉGÉES

Nous avons observé une ou plusieurs ouvertures non protégées dans un panneau électrique.

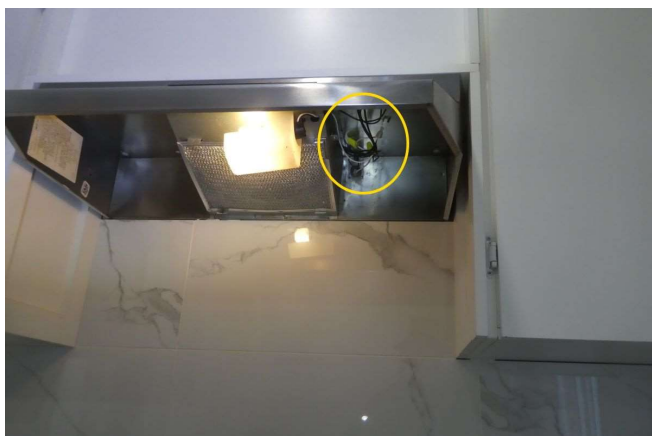
Hotte de cuisinière (RDC)

### CÂBLAGE EXPOSÉ (SOUS TENSION)

Nous avons constaté un ou plusieurs câbles d'électricité exposé qui étaient sous tension.

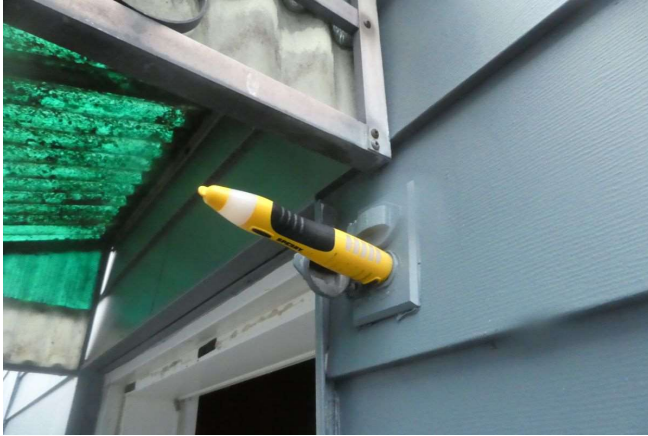
Façade droite

## PRISE SANS COURANT

Nous avons constaté une ou plusieurs prises sans courant.

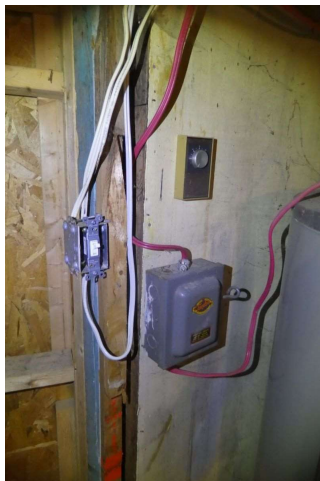
Chauffe-eau

## PORTE-FUSIBLE

Nous avons constaté une ou plusieurs porte-fusibles.

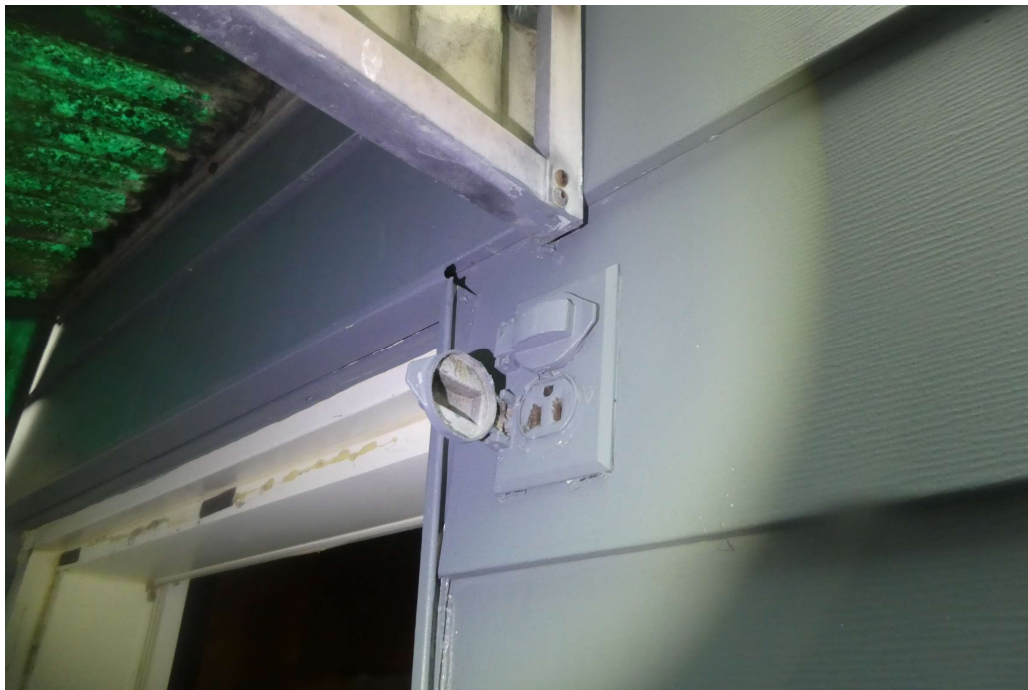
Façade droite

Nous avons observé l'absence d'une prise avec disjoncteur de fuite à la terre fonctionnel (ci-après : « DDFT »).

Les prises DDFT sont dotées d'une mesure de sécurité qui, en cas de court-circuit ou de différentiel de courant, se déclenche pour couper l'alimentation électrique. L'absence de cette composante près d'une source d'eau est un risque pour la sécurité des occupants.

Nous vous recommandons de procéder aux correctifs nécessaires, par un électricien, afin de rendre l'utilisation de ces prises sécuritaire.

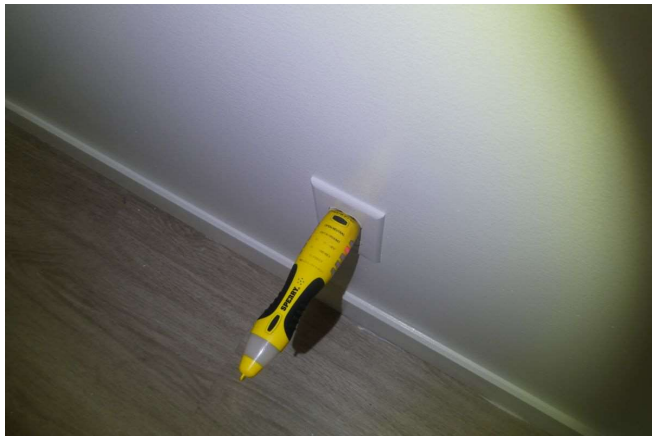
CAC

## PRISE SANS MISE À LA TERRE

Nous avons constaté une ou plusieurs prises de courant sans mise à la terre.

La mise à la terre permet d'évacuer les fuites de courant vers la terre et élimine les champs électriques. Cette situation représente un risque d'électrocution ou d'électrisation pour les occupants.

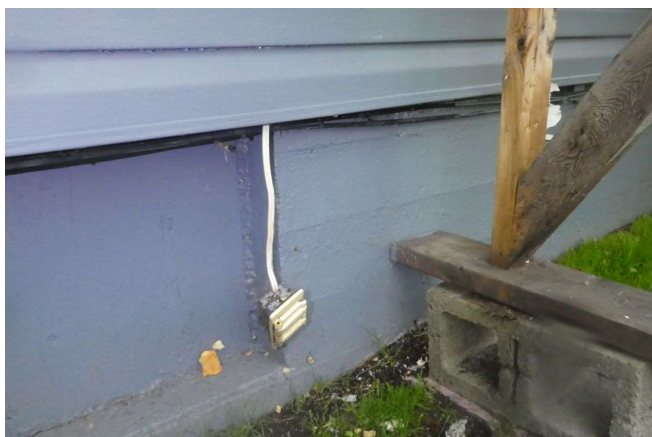
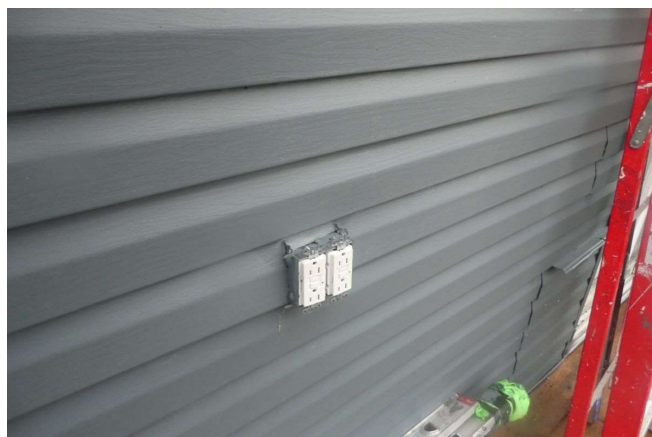
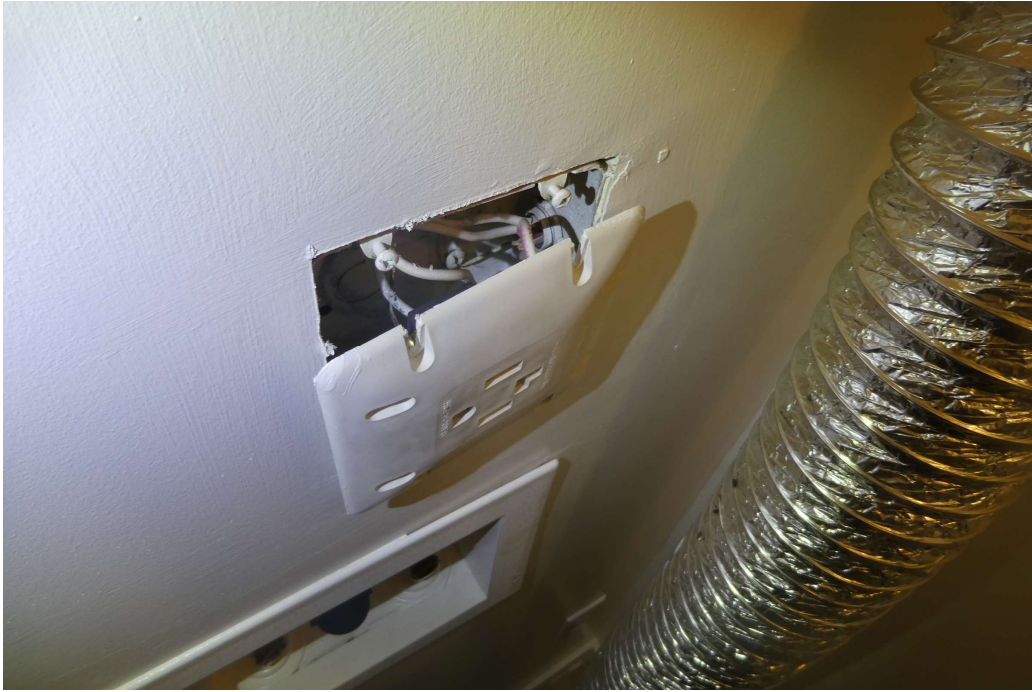
## PRISE MAL FIXÉE

Nous avons constaté une ou plusieurs prises de courant mal fixées.

Cette situation présente un risque de court-circuit et de panne. Elle comporte aussi un danger d'incendie et d'électrocution pour les occupants de la propriété.

Nous vous recommandons de faire évaluer et corriger cette situation immédiatement par un électricien.

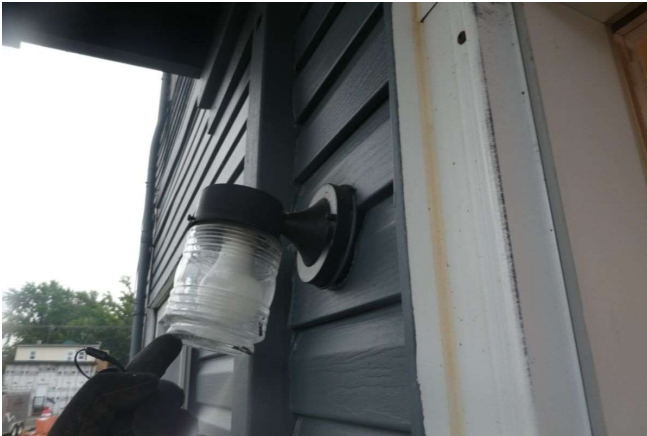
Façade avant

### LUMINAIRE MAL FIXÉ

Nous avons constaté un ou plusieurs luminaires mal fixés.

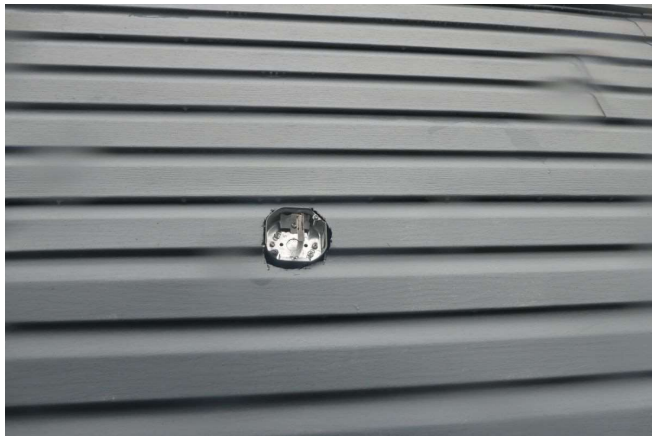
Façade arrière

## BOÎTE DE JONCTION SANS PLAQUE

Nous avons constaté un ou plusieurs boîtes de jonction sans plaques.

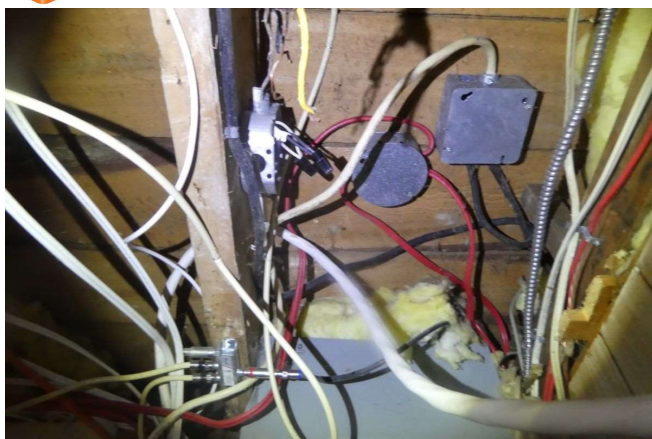
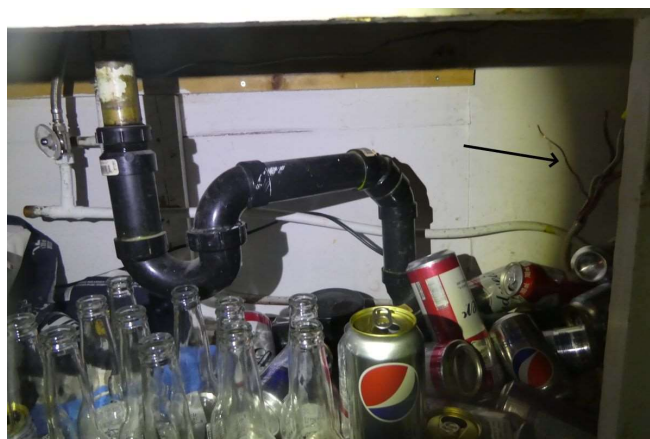
## IMPORTANTES TRAVAUX D'ÉLECTRICITÉ

Nous avons noté que la propriété nécessite d'importants travaux d'électricité, notamment au sous-sol.

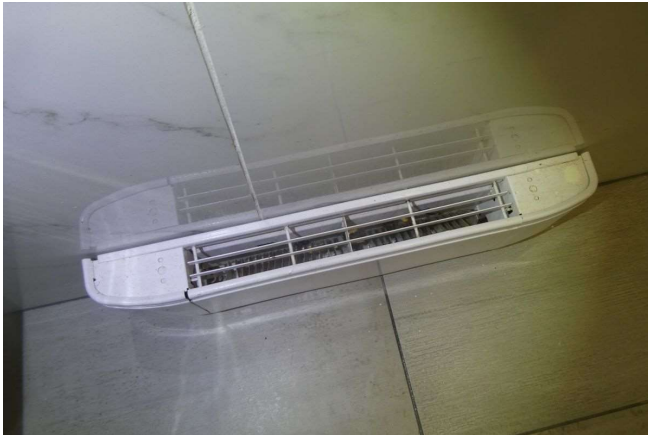
SDB

### UNITÉS DE CHAUFFAGE AVEC GRILLES SUPÉRIEURES OUVERTES

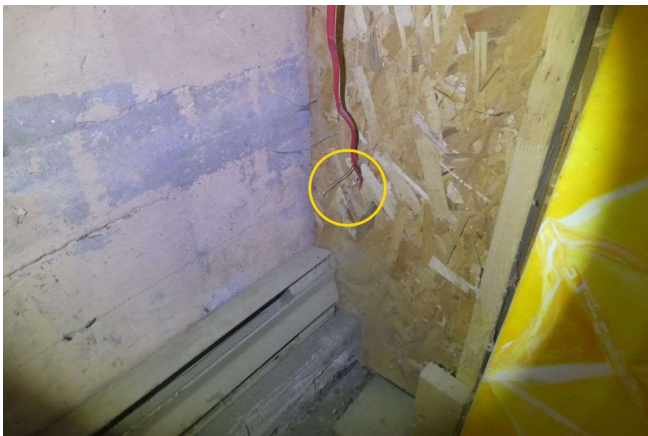
Sous-sol

### APPAREIL DE CHAUFFAGE NON FONCTIONNEL (OU DÉFECTUEUX)

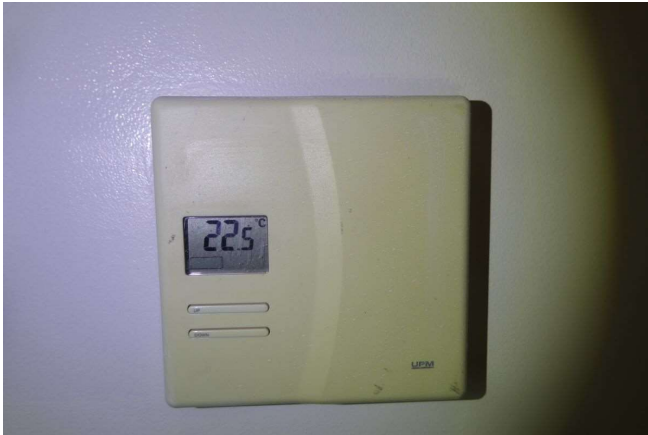
CAC

## THERMOSTAT RAPPELÉ

Certains thermostats électriques ont été rappelés à la suite de controverses.

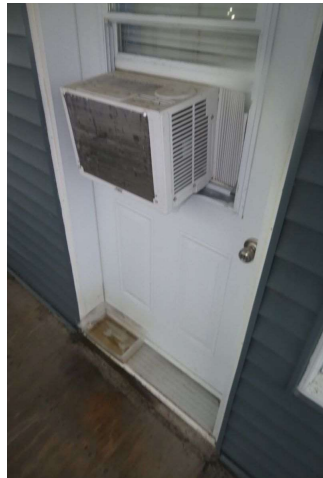
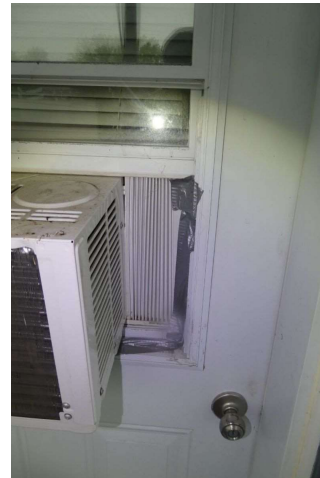
Entrée du 166

### CLIMATISEUR DE FENÊTRE

Nous avons noté un ou plusieurs climatiseurs de fenêtre.

Bien que ces types d'unités ne soient pas inspectés conformément à notre norme de pratique, nous souhaitons souligner l'importance de vérifier régulièrement les joints autour de l'unité, ce qui est essentiel pour éviter les infiltrations d'air, d'eau et/ou d'insectes (et donc les dommages). Assurez-vous également que le drain de condensation dirige l'eau loin de la propriété.

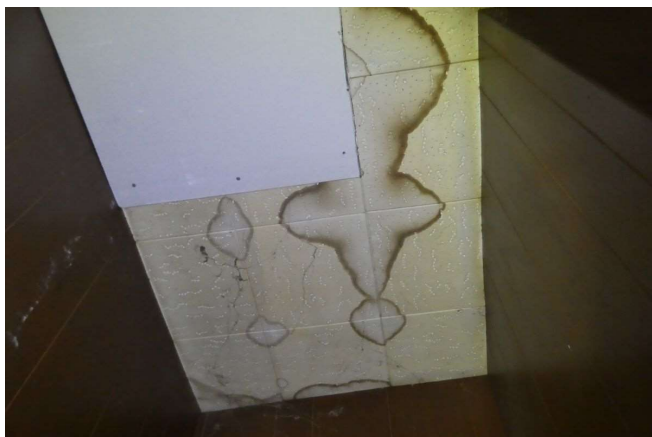
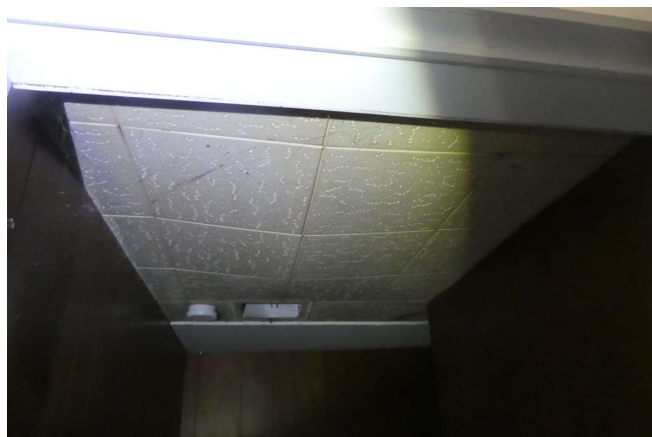
Cage d'escalier (RDC)

### CERNE D'EAU

Nous avons observé un ou plusieurs cernes d'eau sur les plafonds.

Notre test avec l'humidimètre a révélé que la condition n'est plus active.

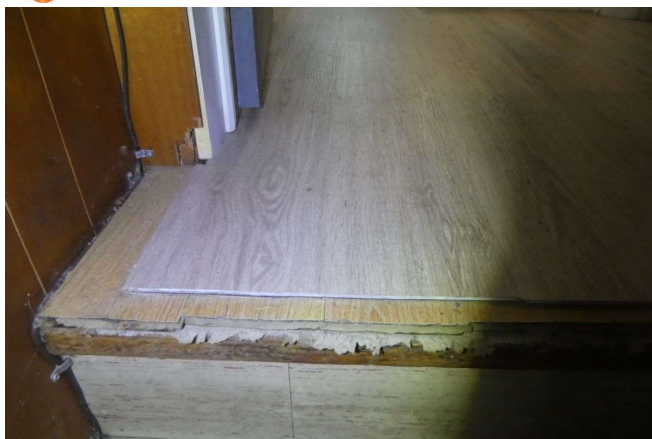
RDC

### INSTALLATION ARTISANALE

Nous avons constaté que le plancher du rez-de-chaussée n'était pas correctement installé.
