PROPRIÉTÉ SITUÉE AU

## RAPPORT D'INSPECTION PRÉACHAT

Kevin Mercurio

24 juin 2022

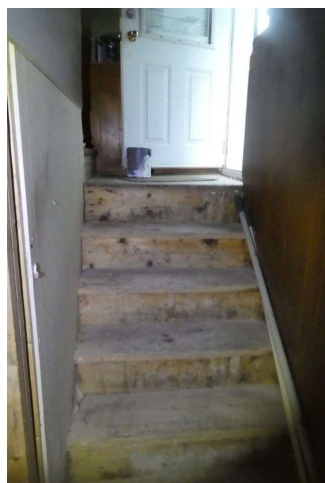
Sous-sol

### MAIN COURANTE MANQUANTE

Nous avons constaté qu'il n'y avait pas de main courante ou qu'il manquait une section de main courante dans un ou plusieurs escaliers.

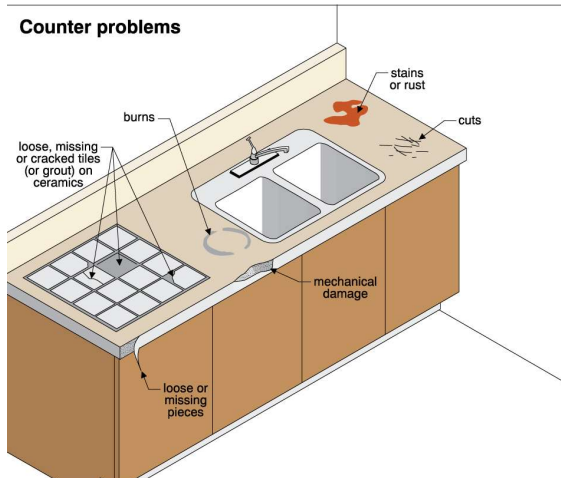
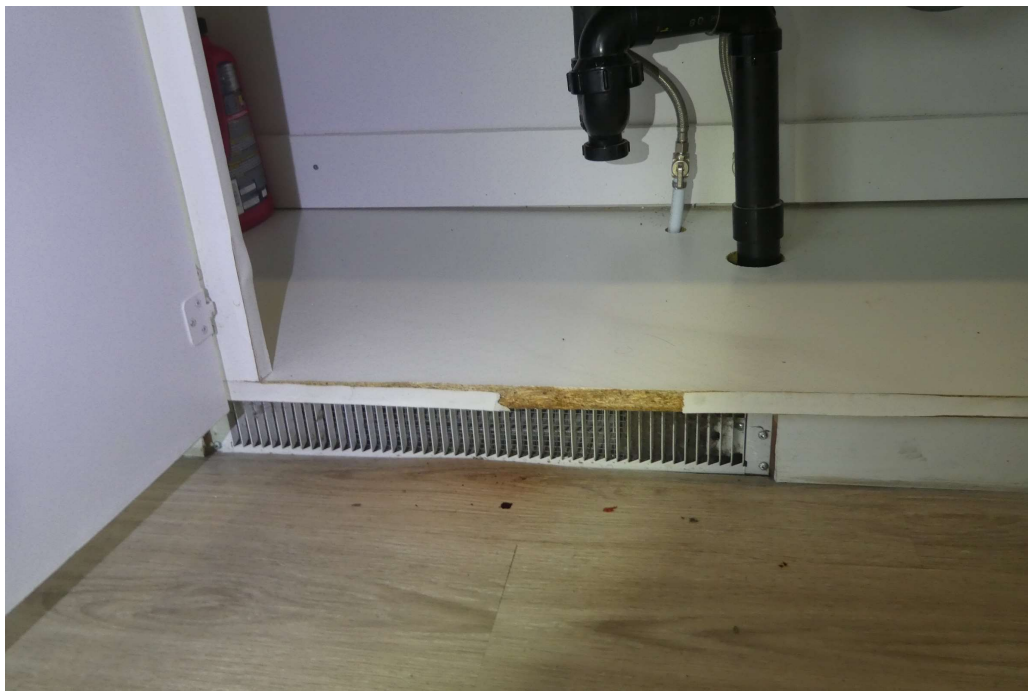
Cuisine (RDC)

## COMPTOIR OU ARMOIRE ENDOMMAGÉ

Nous avons noté un ou plusieurs comptoirs ou armoires endommagés.

Nous vous recommandons de contacter un entrepreneur agréé pour apporter des mesures correctives aux éléments concernés.

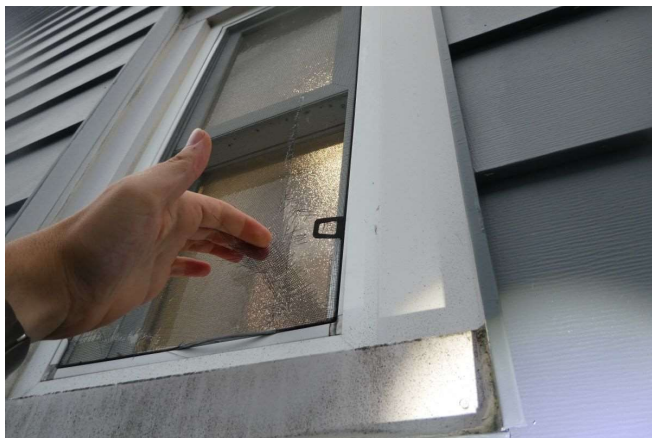
Façade droite

### MOUSTIQUAIRE ENDOMMAGÉ

Nous avons remarqué un ou plusieurs moustiquaires endommagés.

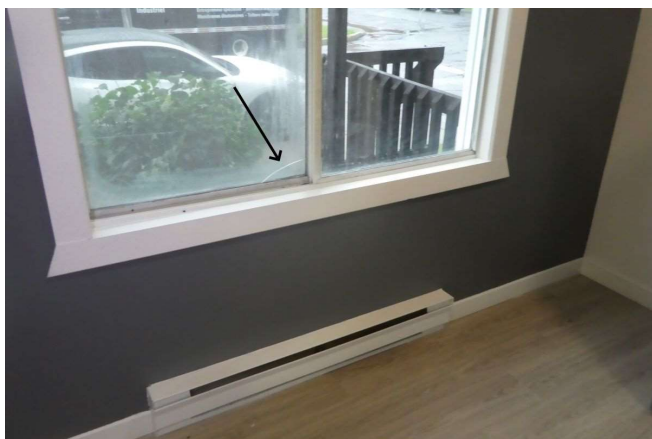
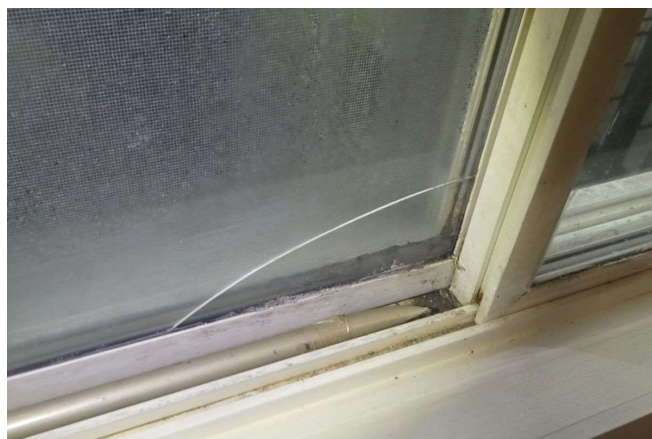
CAC (RDC)

### VITRE CASSÉE

Nous avons noté une ou plusieurs vitres cassées.

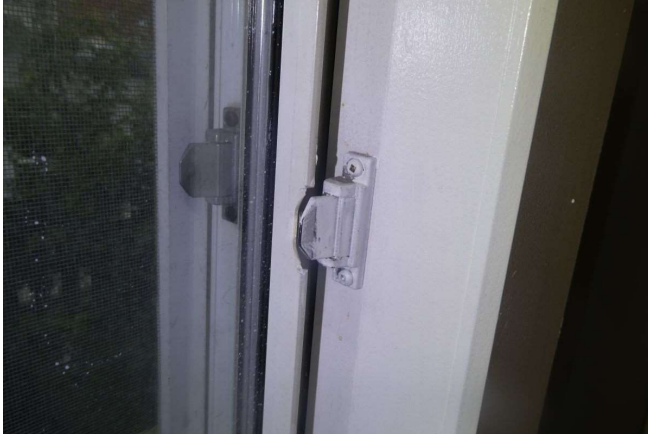
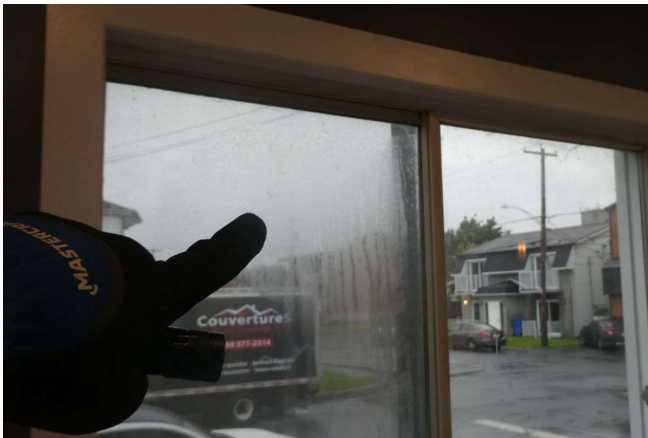
CAC (RDC)

## FENÊTRE ENDOMMAGÉE

Nous avons remarqué une ou plusieurs fenêtres endommagées.

Nous vous recommandons de contacter un entrepreneur qualifié pour apporter des mesures correctives aux

fenêtres affectées.

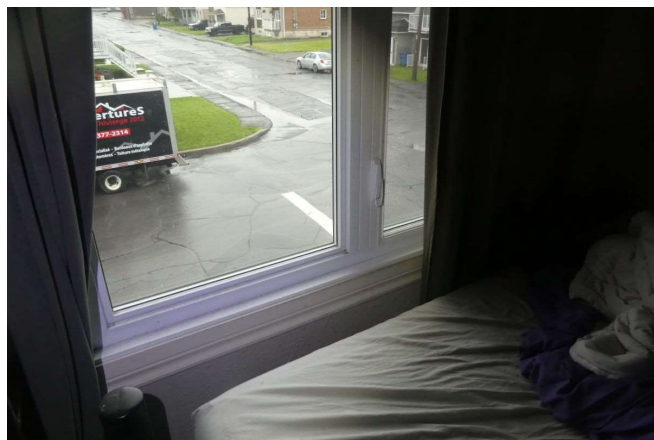
CAC (étage)

## OUVERTURE DE FENÊTRE NON SÉCURITAIRE

Nous avons constaté que certaines ouvertures de fenêtres étaient non sécuritaires.

Afin de prévenir un accident, nous recommandons que les fenêtres en question soient protégées par un garde-corps ou par un dispositif permettant la limitation de l'ouverture de celles-ci.

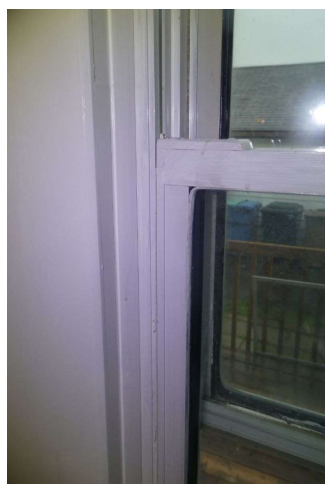
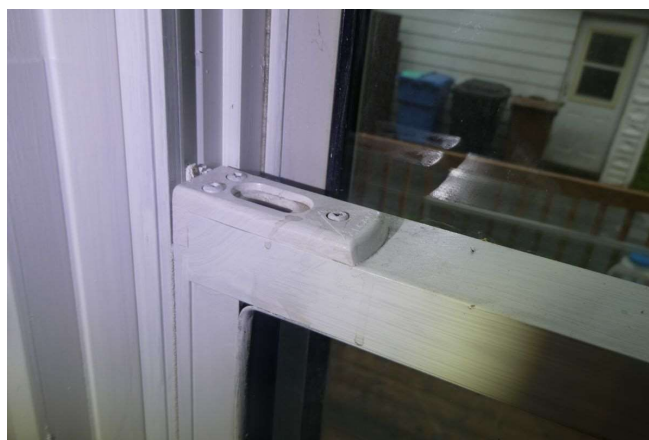
CAC (RDC)

## FENÊTRES PEINTES

Nous avons remarqué que la majorité des fenêtres du rez-de-chaussée étaient peintes et qu'il était donc très difficile, voire impossible, de les faire fonctionner.

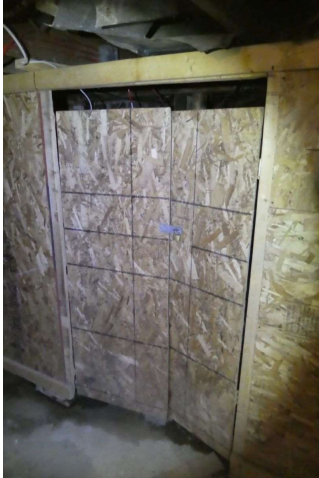
Sous-sol

## VESTIAIRE INACCESSIBLE

Nous n'avons pas pu inspecter l'un des vestiaires du sous-sol car il était verrouillé.

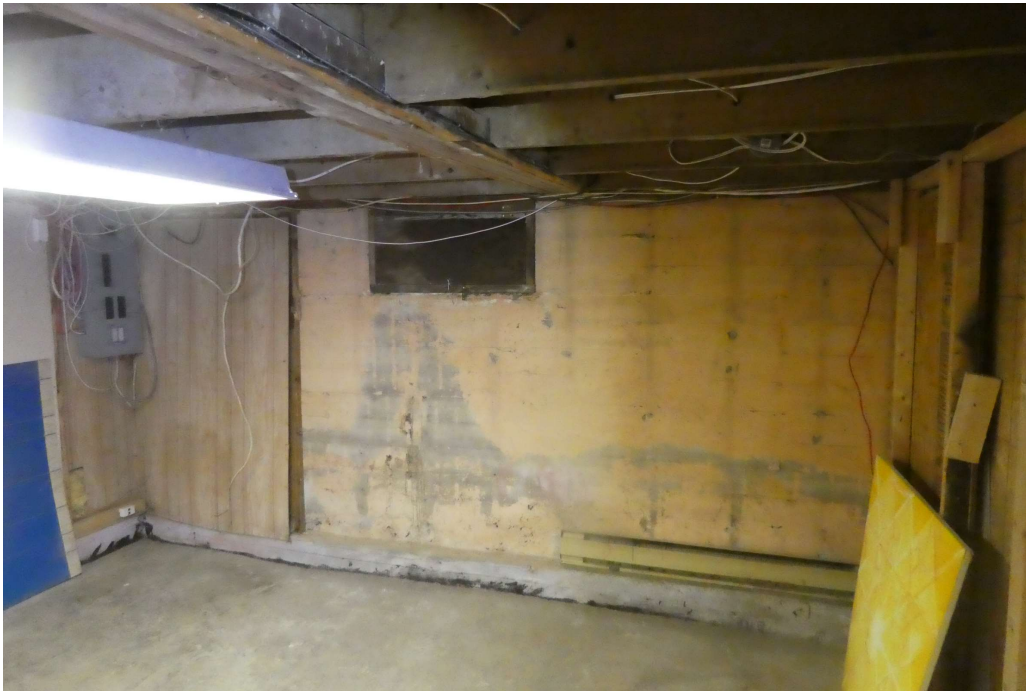
Sous-sol

### NON ISOLÉ

Nous avons constaté qu'un ou plusieurs murs de fondation n'étaient pas isolés.

Cependant, avant d'entreprendre de tels travaux, les murs de fondation doivent être imperméabilisés de l'extérieur et le système de drainage doit être opérationnel. Si la fondation n'est pas imperméabilisée, NE PAS ISOLER LE MUR SOUS LE NIVEAU DU SOL. Le sol gelé pourrait exercer une pression défavorable sur le mur de fondation. De plus, un mur non protégé de l'humidité peut se détériorer plus rapidement lors des cycles de

gel/dégel.

Nous vous recommandons de consulter un entrepreneur agréé pour une évaluation plus approfondie.

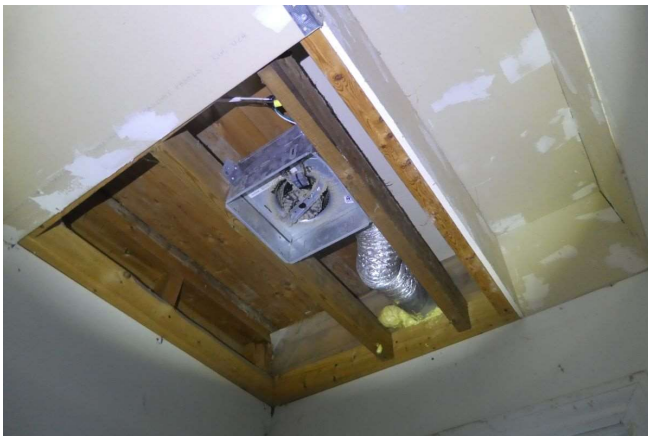
SDB (étage)

### NON FONCTIONNEL

Nous avons remarqué que le ventilateur de plafond dans la salle de bain à l'étage était non fonctionnel.

La concentration d'humidité dans la salle de bain peut détériorer de façon prématurée les revêtements de murs tels que la peinture et le papier peint, et favoriser la croissance de moisissures et la pourriture dans des espaces cachés.

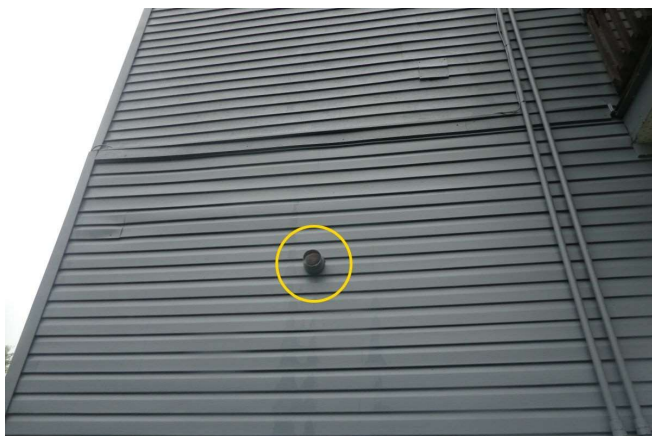
Façade gauche

## REGISTRE MANQUANT

Nous avons constaté qu'une ou plusieurs registres de hotte étaient manquantes.

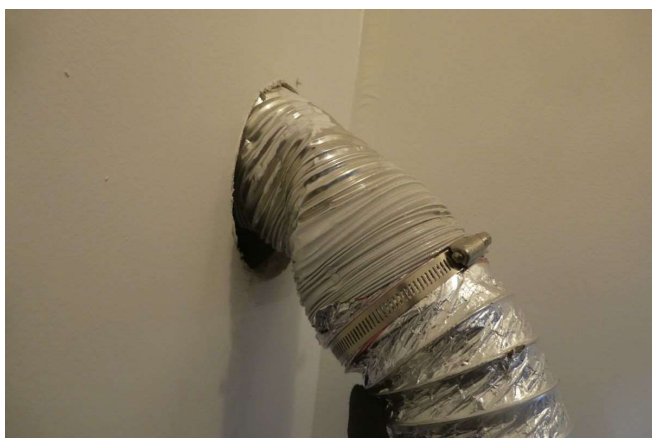
Salle de lavage (RDC)

## CONDUIT D'EXTRACTION ÉCRASÉ

Nous avons remarqué que le conduit de transition d'une ou plusieurs sècheuses semblaient être écrasés.

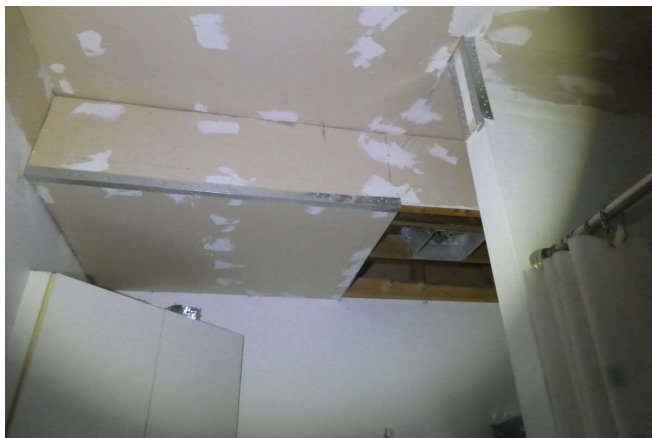
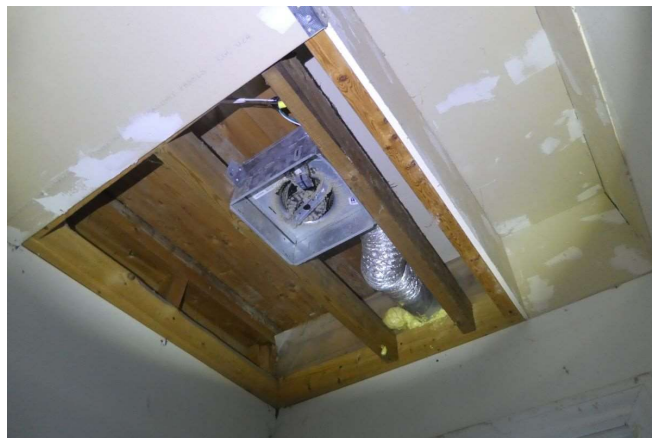
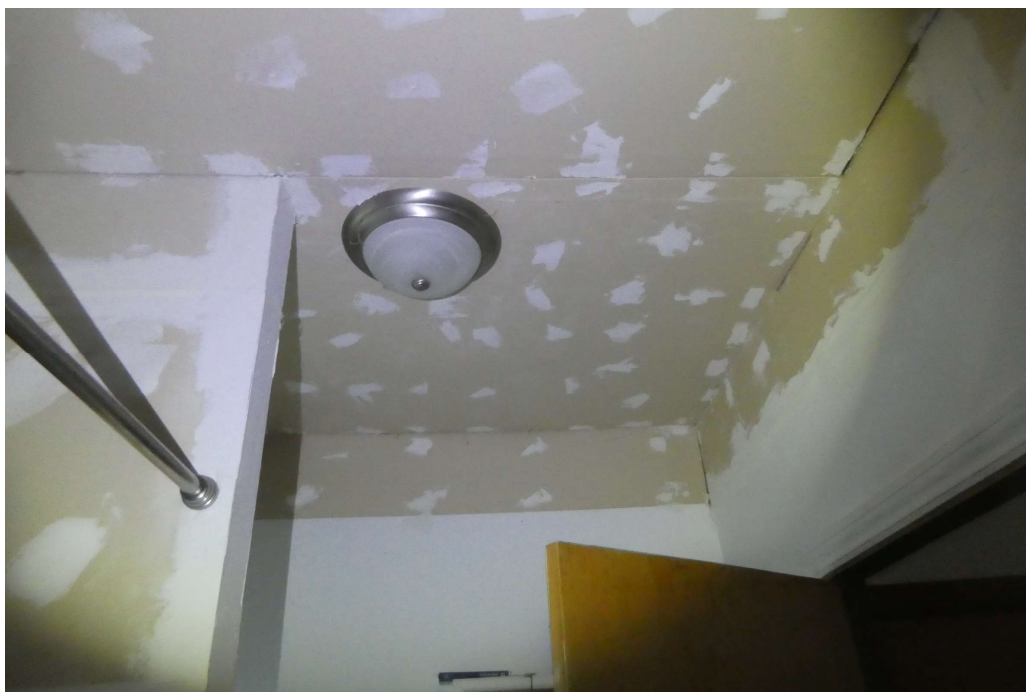
SDB (étage)

### TRAVAUX EN COURS

Nous avons constaté qu'une ou plusieurs pièces étaient en cours de rénovation.

Nous ne pouvons pas porter de commentaires sur les éléments et les composantes qui sont en processus de modifications.

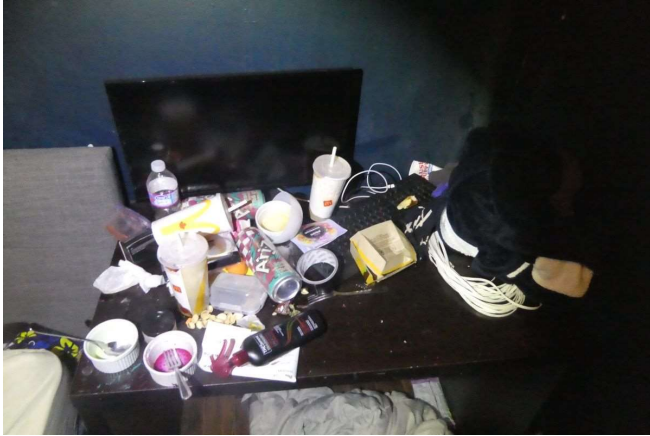
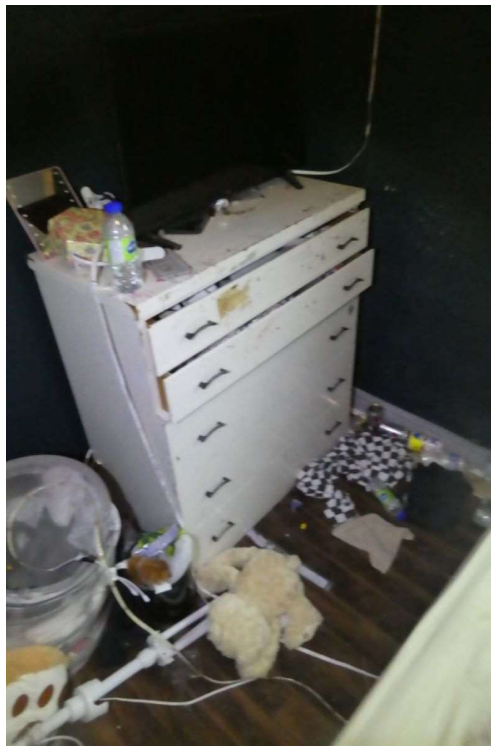
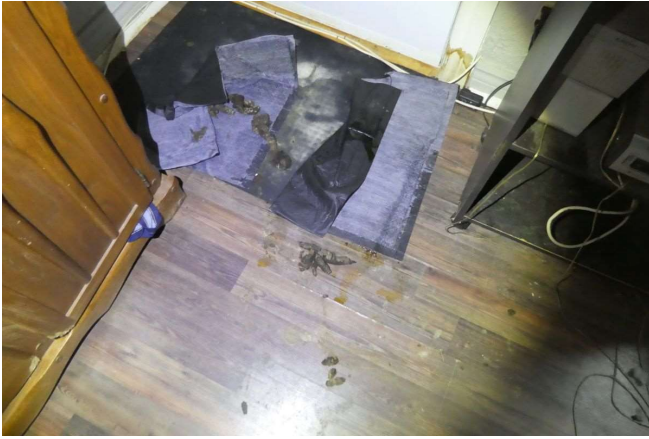
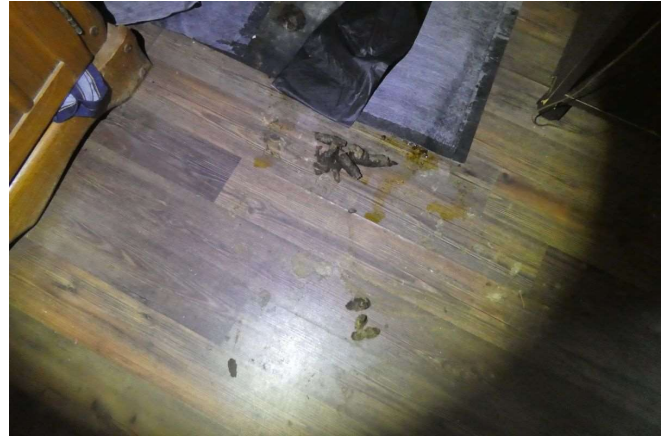
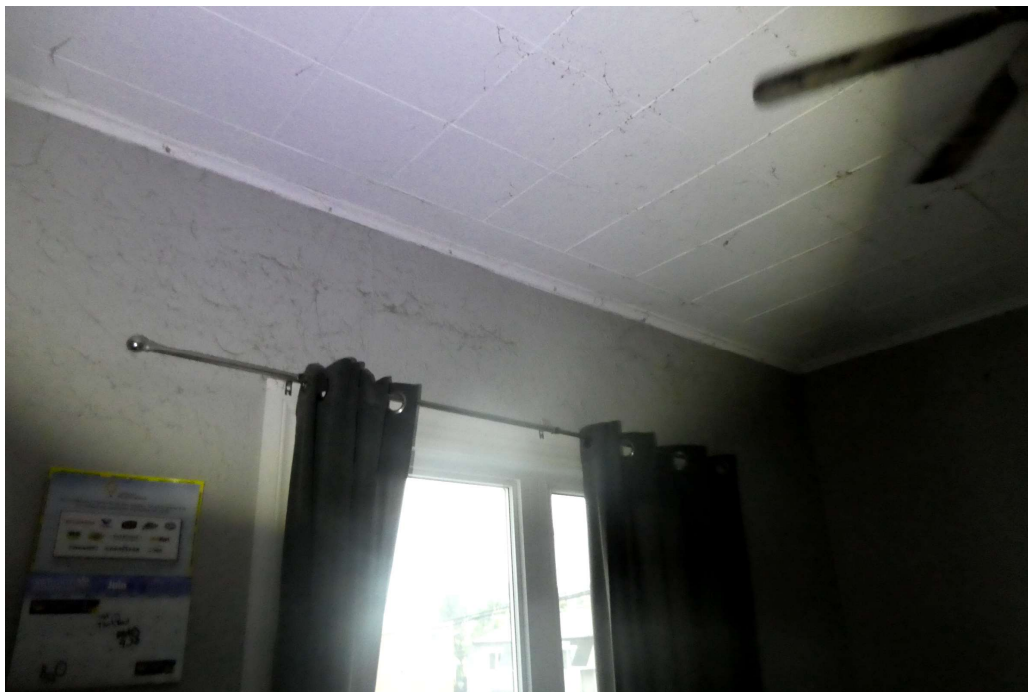
CAC

## LOGEMENT INSALUBRE

Le logement du deuxième étage présente une détérioration tel que nous le considérons insalubre. Le présence importante de pourriture dans les armoires et les comptoirs de cuisines, et l'état général de l'appartement le rendre impropre à la location.

Nous vous recommandons de consulter un entrepreneur spécialisé afin d'évaluer les travaux de réfection requis afin de le rendre habitable.
